Kongshaugen RA

Ingeniørgeologisk rapport for bergarbeider i dagen

Oppdragsgiver:	Ålesund og Sula kommuner
Tittel på rapport:	Ingeniørgeologisk rapport for bergarbeider i dagen
Oppdragsnavn:	Kongshaugen RA
Oppdragsnummer:	637269-02
Utarbeidet av:	Ingvild Lausund
Oppdragsleder:	Cathrine Lyche
AVM dokumentkode:	AVM-30-G-RAP-001
Tilgjengelighet:	Åpen

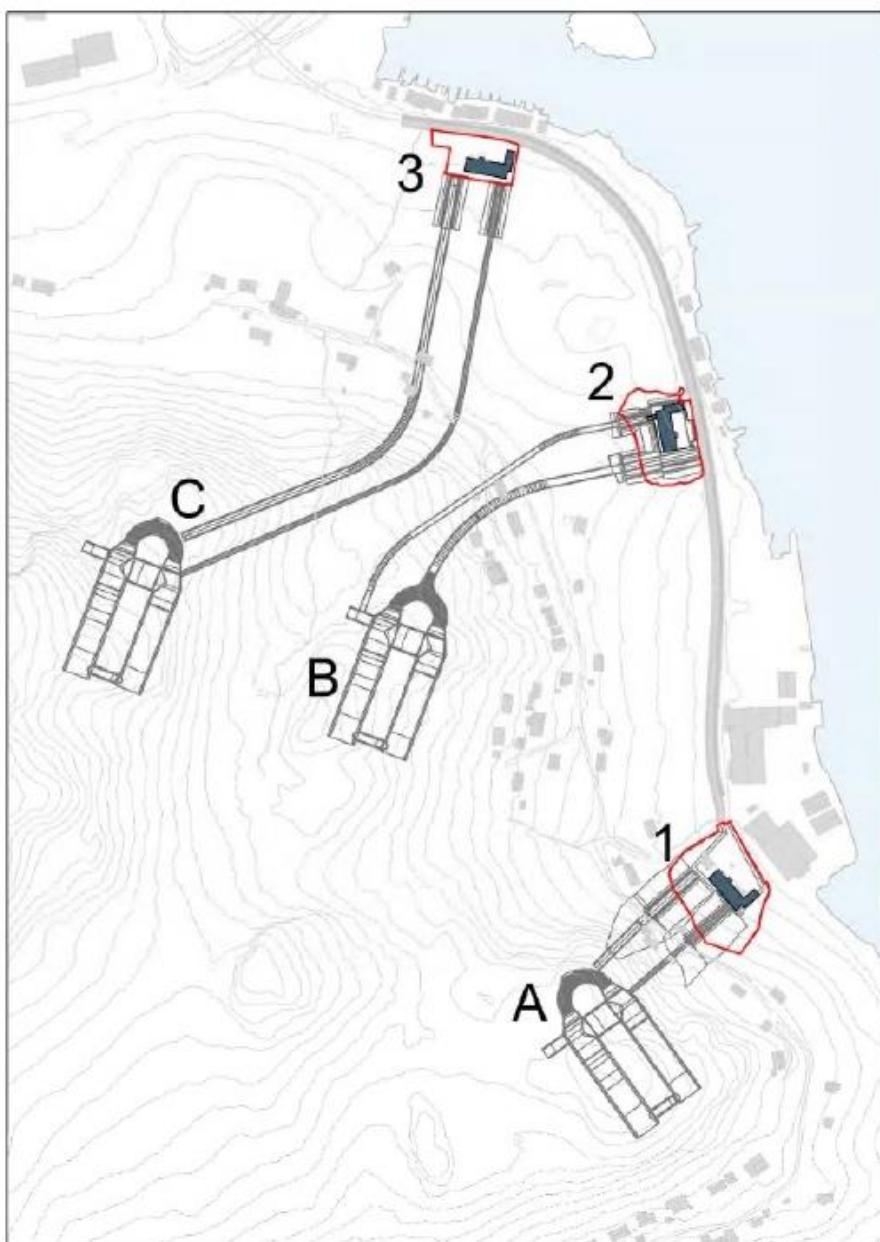
Figur 2 Alternative plasseringer av administrasjonsbygg er markert med nummer 1-3 og rødt omriss [2]

I forprosjektet ble flere ulike plasseringer for renseanlegget vurdert, som vist i Figur 2. Det alternativet som er videreført til detaljprosjektering er en variant av Alternativ 2B, som også ble ansett som samlet sett mest gunstig fra forprosjektet [1]. Tidligere er det ikke utført undersøkelser direkte rettet mot gang- og sykkelvegen, ettersom gang- og sykkelvegen ble inkludert i først i denne planfasen.

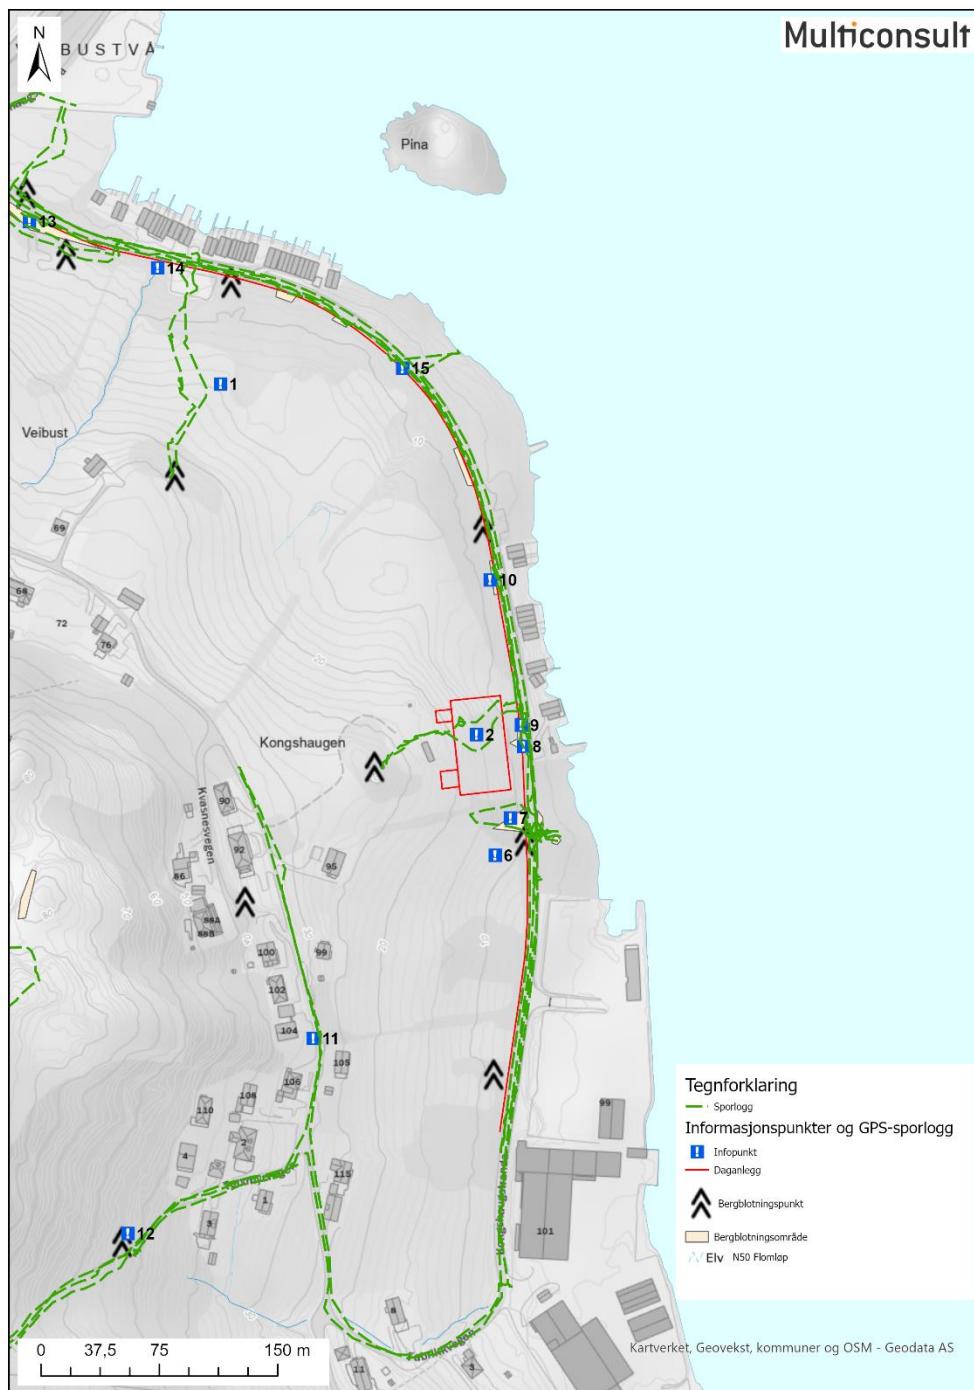
Figur 4 Ingeniørgeologisk registreringskart

Ingeniørgeologiske observasjonspunkt er vist i registeringskartet i Figur 4.

Berggrunnens oppsprekking og bergmassekvalitet er kartlagt i bergblotninger og skjæringer i forbindelse med feltbefaringene, se registreringskart i Figur 4. Under feltkartleggingen ble det registrert RQD verdier mellom 75-90 fra registrering i bergblotninger i Breidalen, mens det i bergskjæring nede ved Kongshaugstranda, øst for tomten til administrasjonsbygget, ble målt RQD verdier rundt 75. Registrerte RQD-verdier målt i øvrige skjæringer langs Kongshaugstranda varierer med RQD mellom 60-100.

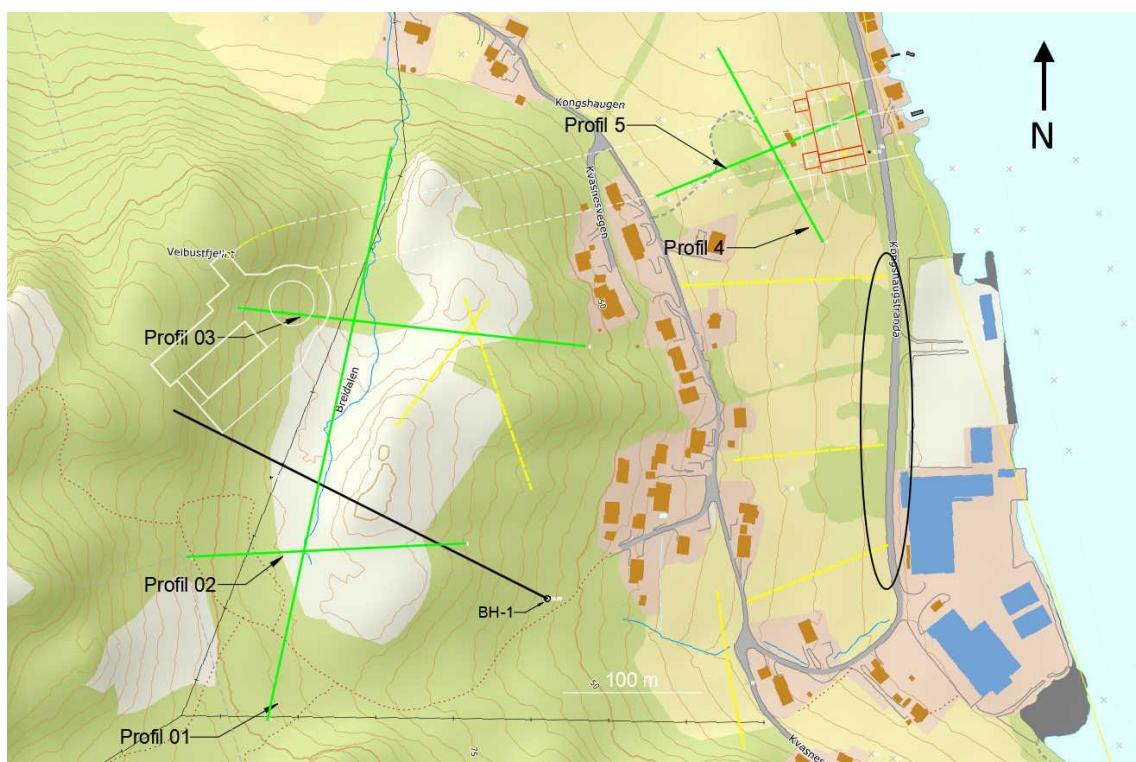
Figur 5: Oversikt over de refraksjonsseismiske profilene innen prosjektorrådet. Undersøkelsene fra denne planfasen er vist med grønn strek. Profilene fra forprosjektet er vist med gul stiplet linje. Sort innringning markerer deler av profilet som krysser gang- og sykkelveg. Tomt for administrasjonsbygg er vist med rød farge.

For å kartlegge løsmassemektighet ble det som en del av detaljprosjektets undersøkelser skutt refraksjonsseismikk langs totalt 5 profil med samlet lengde på 1220 m, som vist med grønne linjer i Figur 5. To av disse profilene, Profil 4 og Profil 5, dekker tomta for administrasjonsbygget. De øvrige tre profilene er kun aktuelle for berganlegget. I tillegg er tre av seismikkprofilene fra forprosjektet (gul farge i figuren) relevante for GS-vegen, disse tre profilene er innringet med sort markert med sort sirkel i figuren.

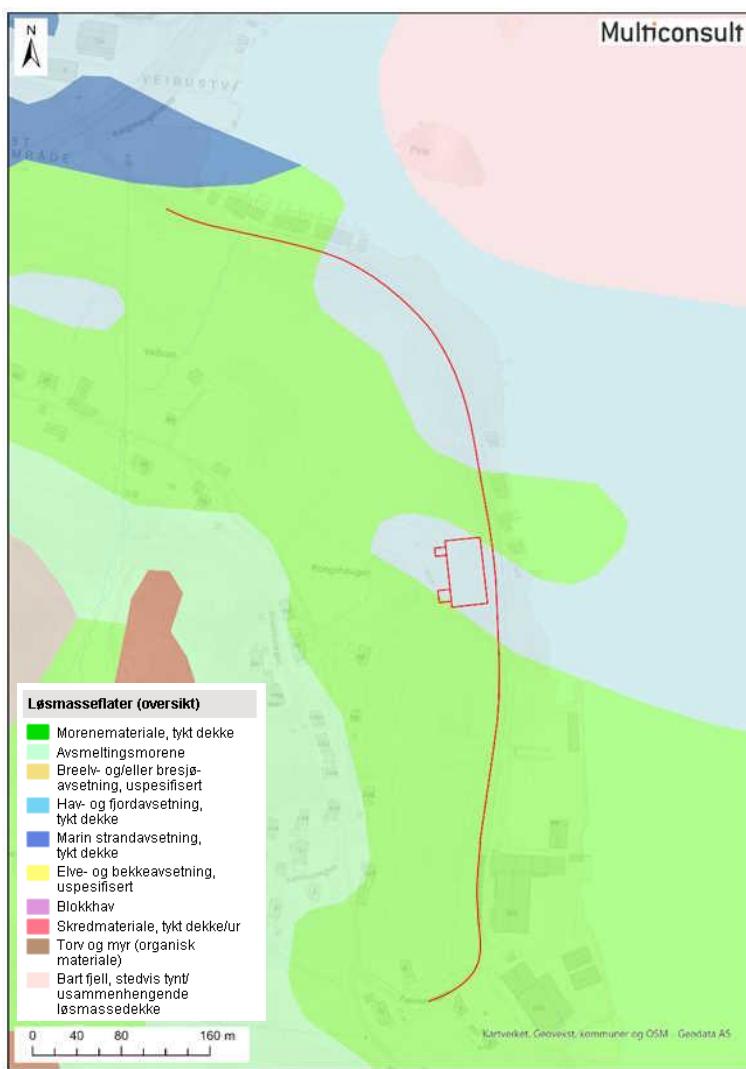
Figur 6 Løsmassekart kartlagt av NGU i målestokk 1:50 000 [9]. Rød linje markerer gang- og sykkelveg, rød firkant indikerer tomten for administrasjonsbygget.

Ifølge NGUs kvartærgeologiske kart [9] består løsmassene i prosjektområdet hovedsakelig av morenemateriale med innslag av tynne hav- og strandavsetninger, se utsnitt av NGU sitt kart i Figur 6. Morene består av usortert løsmateriale av stein og finere fraksjoner avsatt av isbre. Løsmassene vil slik bestå av ulike sammensetninger av usorterte fine og grove masser.

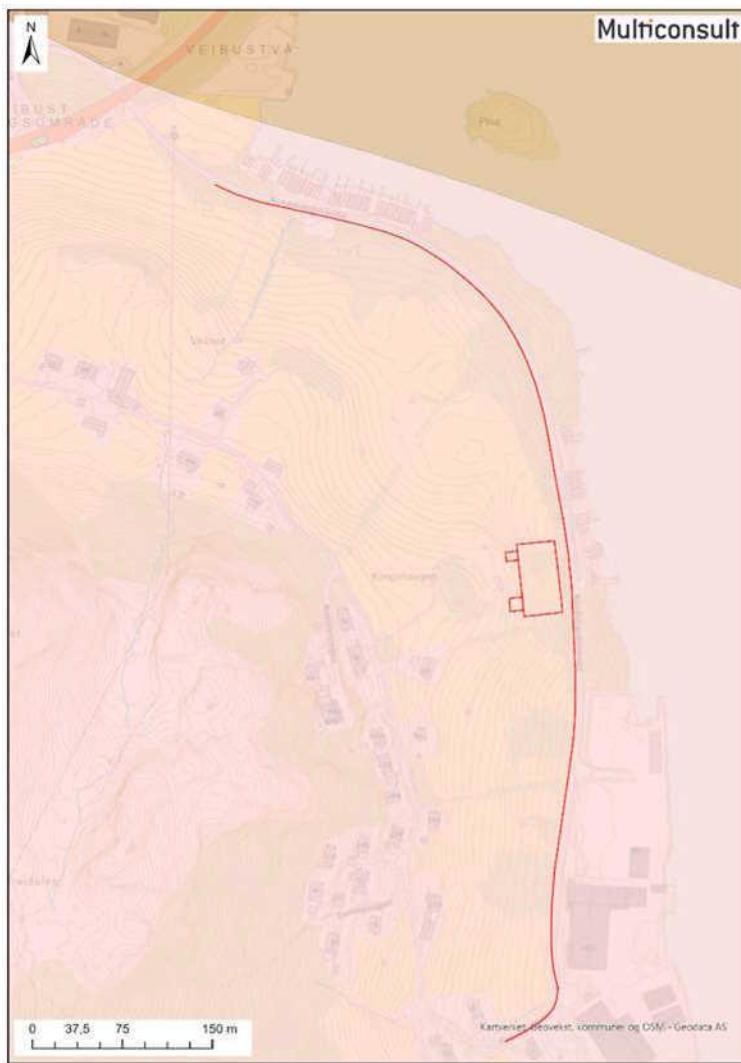
Figur 7 Berggrunnskart kartlagt i målestokk 1:50 000 av NGU [9]. Rød linje markerer gang- og sykkelveg, rød firkant indikerer tomt for administrasjonsbygget. Tegnforklaring: Rosa= granittisk gneis og brun=Amfibolitt.

Ifølge NGUs berggrunnsgeologiske i målestokk 1:50 000 består berggrunnen i området av granittisk gneis tilhørende Sulakomplekset og amfibolitt helt i nord av prosjektområdet [9].

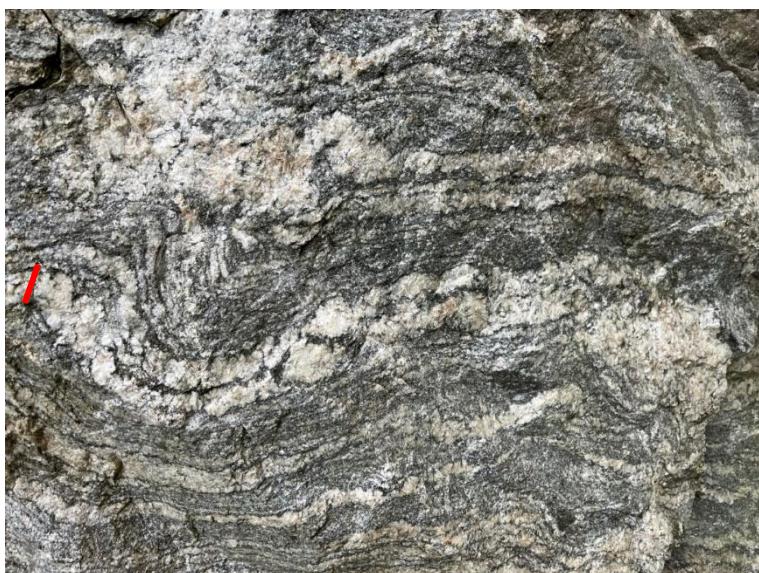
Figur 8: Eksempel på berget slik det fremstår i felt. Foto fra skjæring like sør for administrasjonsbyggets tomt (infopunkt 7 i registreringskart). Rød strek er ca. 2 cm.

Samme bergart ble observert i bergblotninger i Breidalen, men her fremstår gneisen med noe mer rødlige farge sammenlignet med berget observert langs Kongshaugstranda. Også fra kjerneloggingen registreres det granittisk gneis, som er båndet, mørk til lys rosa og med varierende innhold av glimmer. I Figur 8 vises et foto av bergarten tatt ved infopunkt 7 i registreringskart, Figur 4.

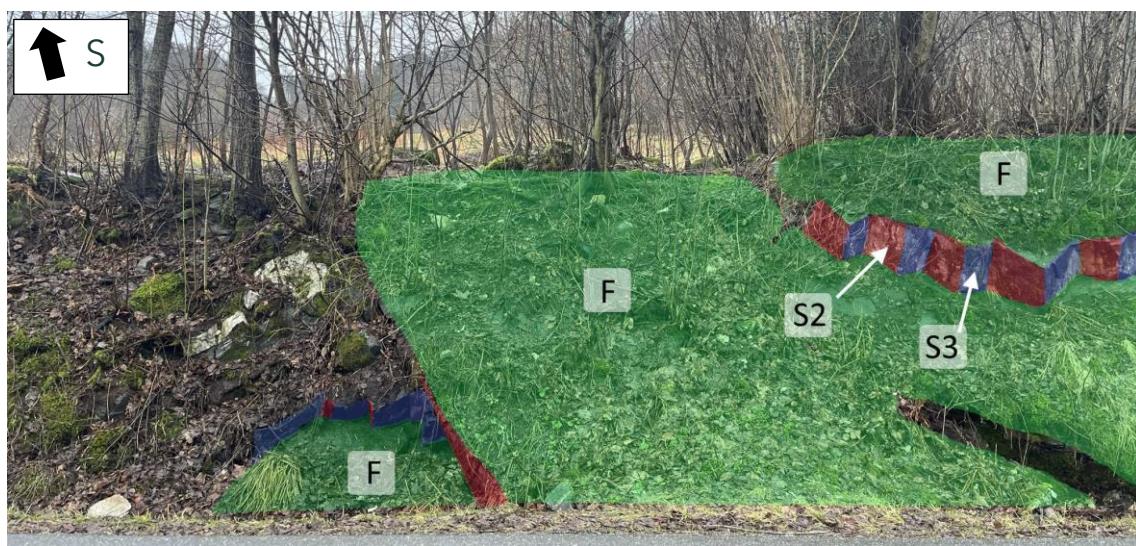
Figur 9: Detaljfoto av bergskjæring langs Kongshaugstranda med framhevet farge på sprekkesettene. Fargeforklaring: Grønn = F, rød = S2 og blå = S3. Det er ca. 30 cm avstand mellom foliasjonssprekkene.

Det er utført sprekkelålinger på totalt 33 sprekker i felt. Fra denne kartleggingen, og fra analyse av sprekkesdata i programmet Dips, versjon 8.001, er det identifisert tre sprekkesett, se Tabell 2 og Figur 9. Det er i tillegg registrert andre, mer sporadiske sprekker. Tilhørende stereoplott og sprekkerose til sprekkerregistreringer er vist i Figur 10 og Figur 11.

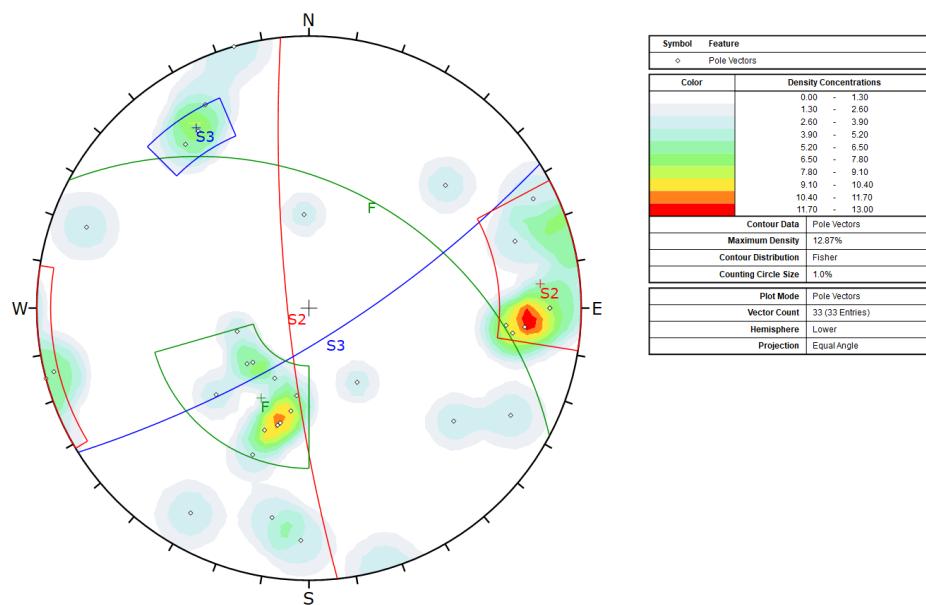
Figur 10 Stereografisk plott av sprekkmålinger fra feltbefaring

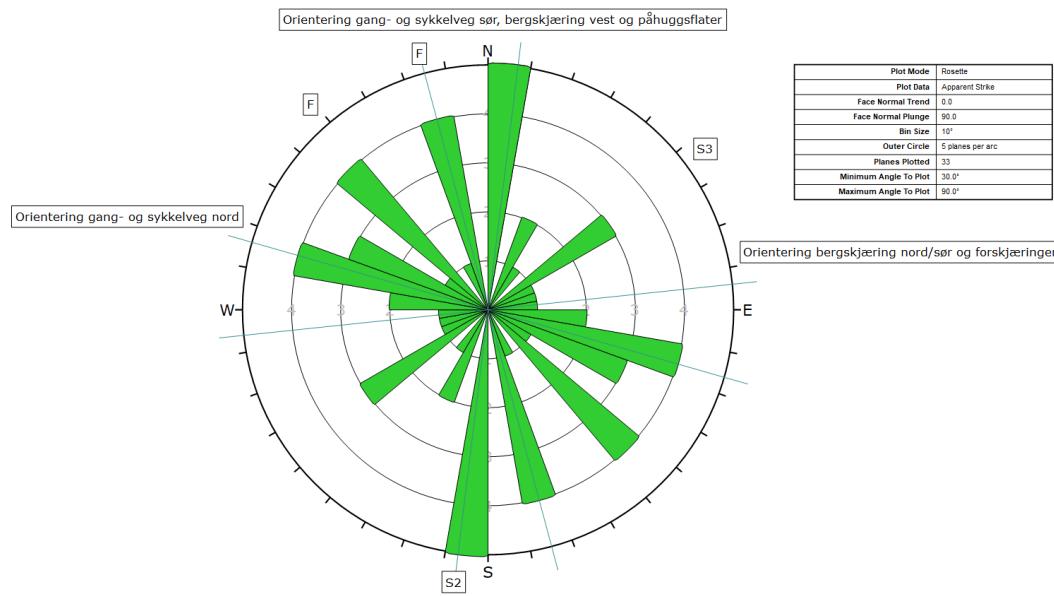
Figur 11 Sprekkerose fra registrerte sprekkemålinger i felt

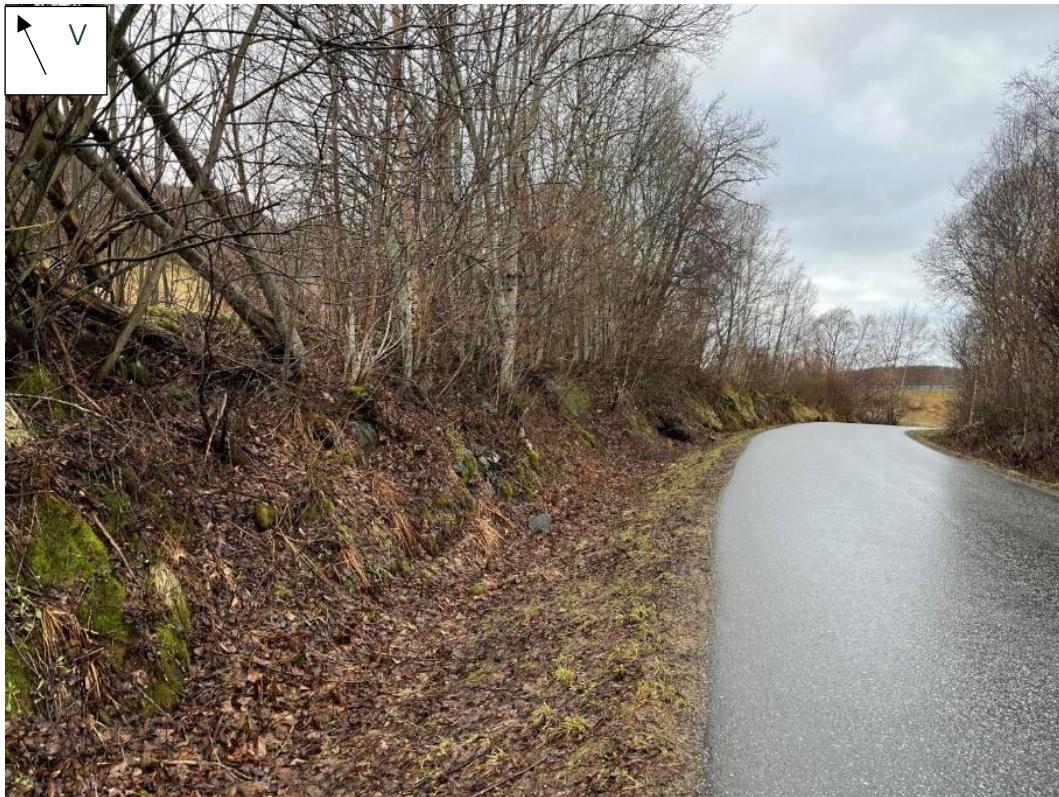
Figur 12 Foto av nordligste deler av planlagt gang- og sykkelveg, infopunkt 13 i registreringskartet

En oversikt over forholdene i eksisterende bergskjæringer langs Kongshaugstranda er vist i Figur 12 og Figur 13.

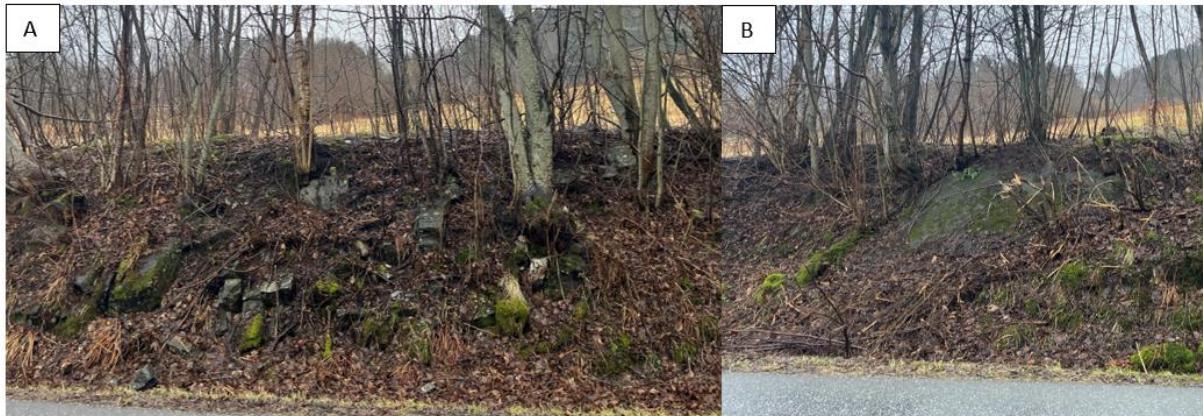
Figur 13: Bergblotninger langs Kongshaugstranda ved infopunkt 13 i registreringskartet, sett mot sørvest A)
Tettere oppsprukket i kubiske bruddstykker B) Massivt bergparti med kun ett sprekkesett (foliasjonen) synlig.

I bergskjæringen vist i Figur 13 (infopunkt 13 i registreringskartet) ses et eksempel på at alle tre sprekkesettene er til stede og krysser hverandre. I dette tilfellet er sprekkeavstanden tettere enn øvrige registrerte bergblotninger, spesielt er sprekkesettet orientert vinkelrett på skjæringen (S2) fremtredende. Det er registrert mindre blokknedfall i grøften, og det er synlig blokkstrukturer i skjæringen.

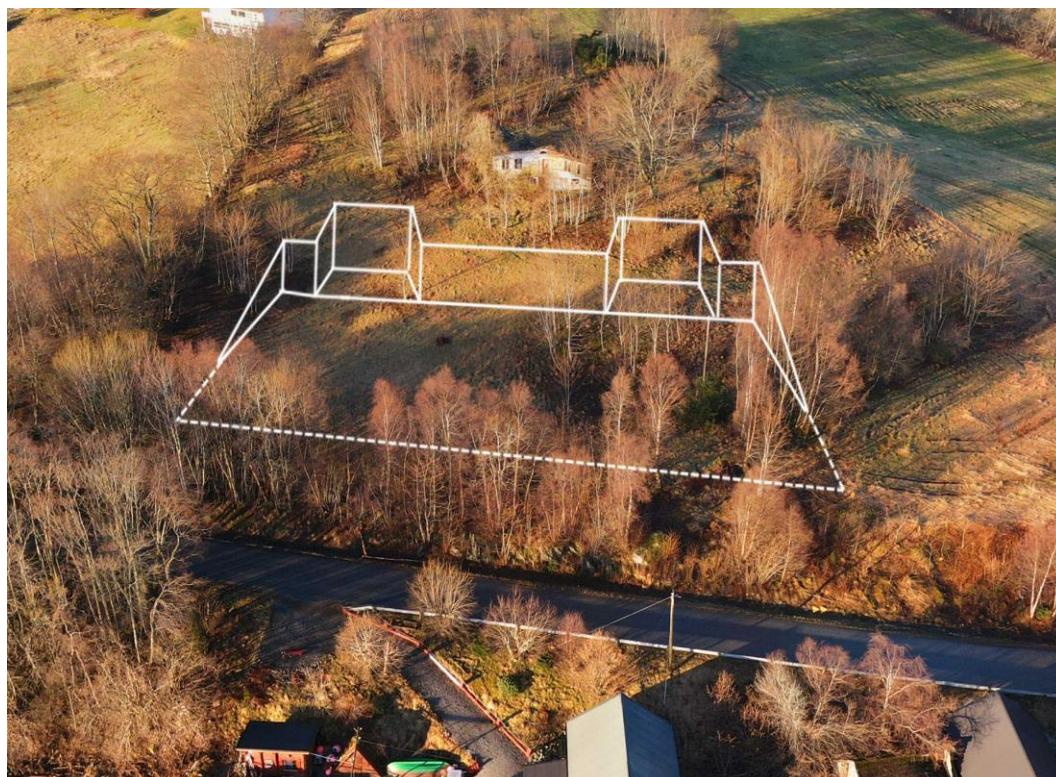
Figur 14: Skråfoto tatt mot vest med skissert plassering av byggegrop/bergskjæringer.

Tomta for administrasjonsbygget er lokalisert på ei mark uten synlig berg i dagen, se skråfoto i Figur 14 hvor den planlagte byggegropen er skissert.

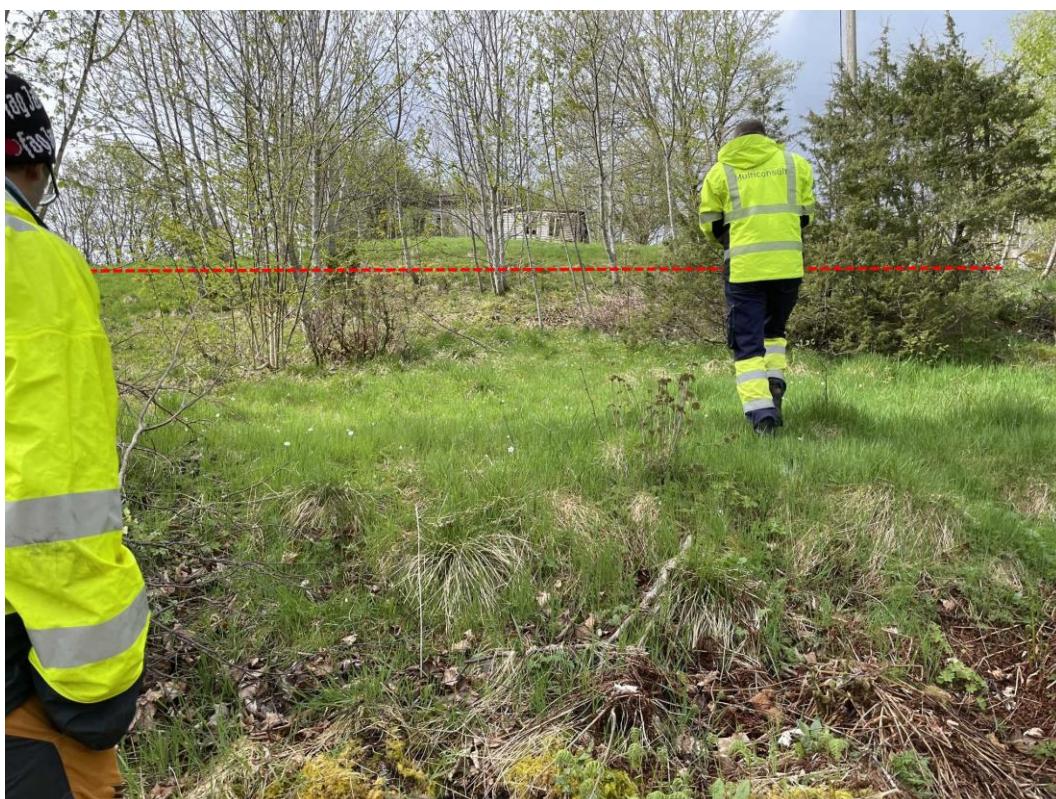
Figur 15: Oversikt over terrenget ved tomten for administrasjonsbygget. Planlagt skjæringstopp for skjæringen bak administrasjonsbygget er skissert med rød, stiplet strek. Selve påhuggsflatene for tunnelene blir stående like i forkant av bygningen i bildet. Foto er tatt mot vest.

En liten forhøyning i terrenget på vestre del av tomten vurderes å være en oppstikkende bergrygg basert på terrengform og nærliggende bergblotninger, se Figur 15. Sammenholdt kan det altså ventes nokså tynne lag med løsmasser (<3 m) over berg både for administrasjonsbyggets tomt og for gang- og sykkelvegen.

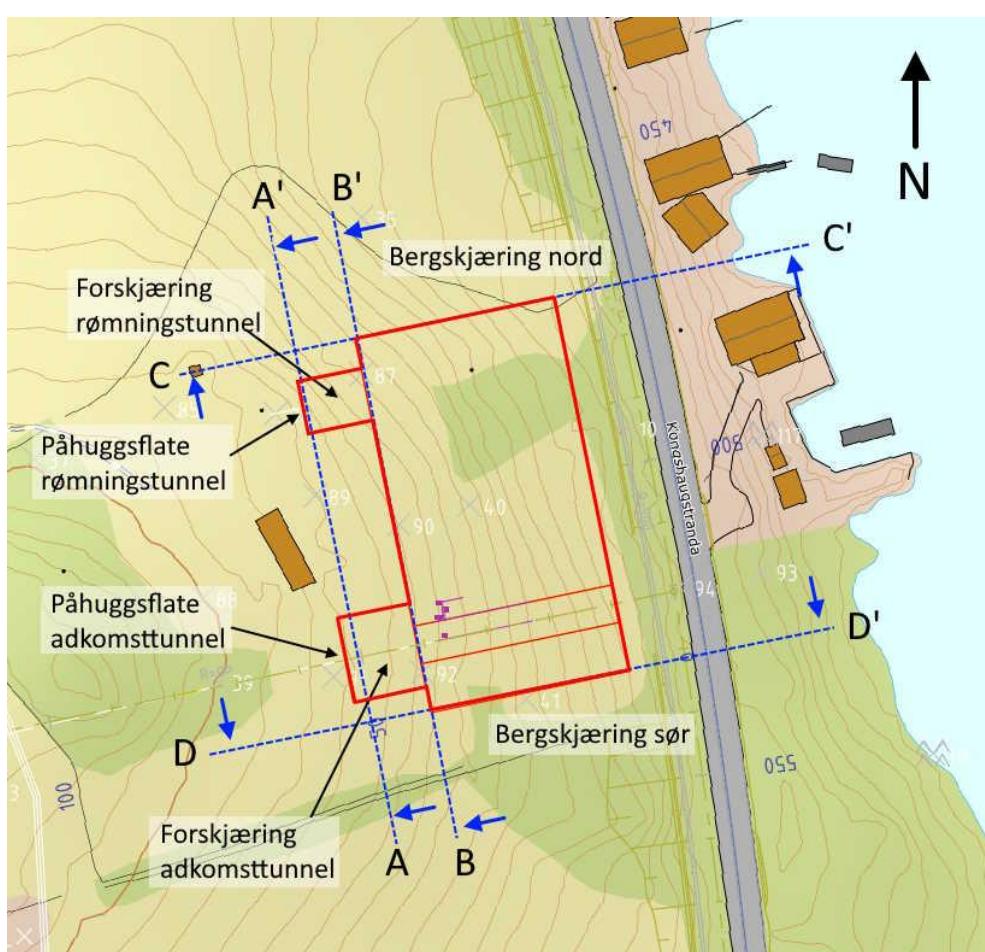
Figur 17 Oversikt bergskjæring administrasjonsbygg og forskjæring/påhugg til adkomsttunnel/rømningstunnel

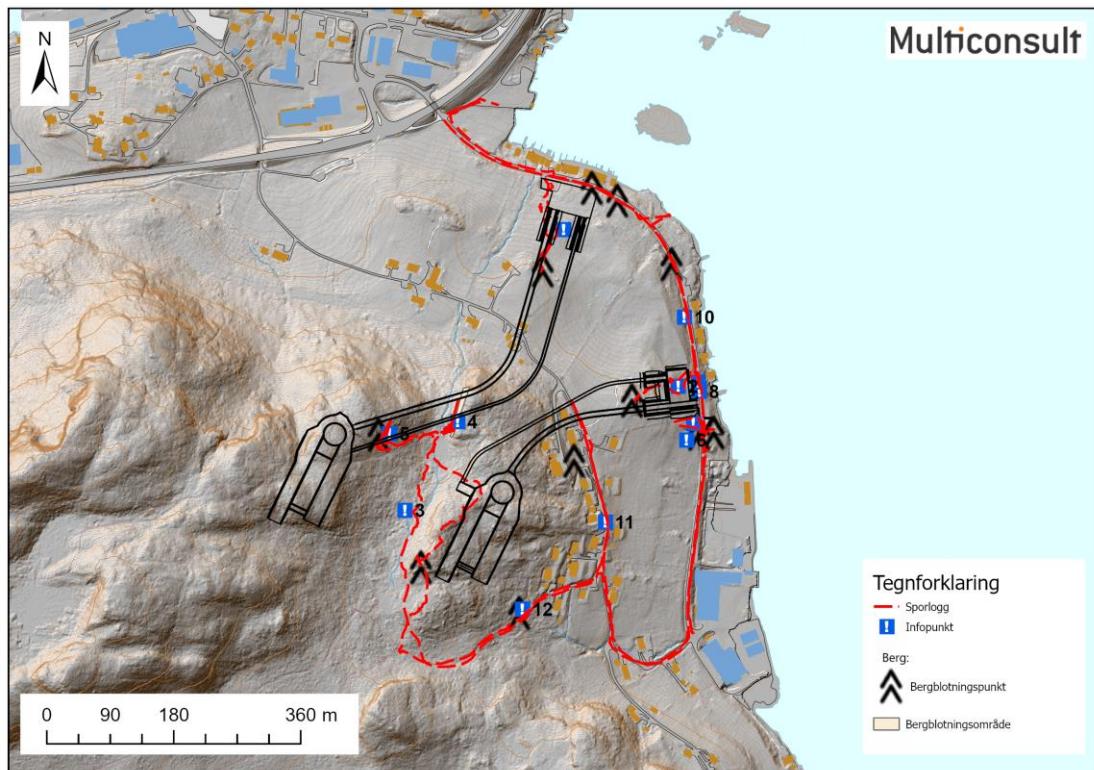
Figur 3 Registreringskart fra feltbefaring 11.05.2022 (Field Maps)

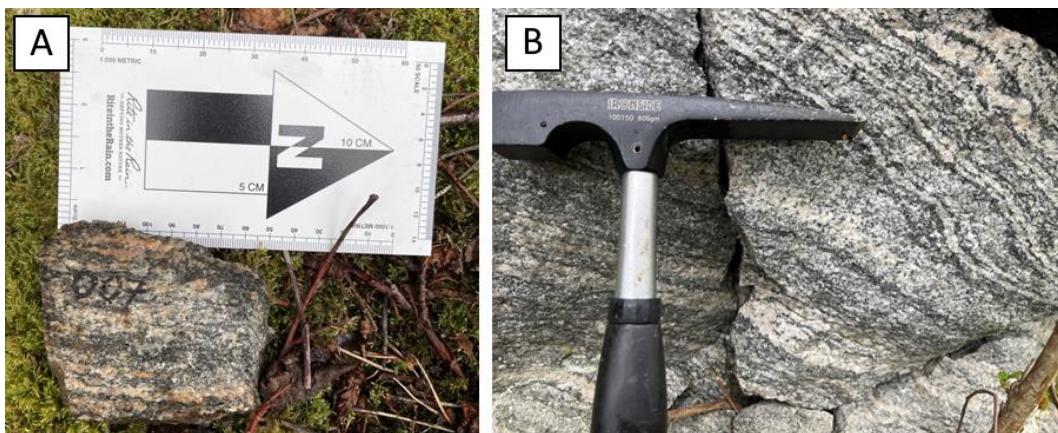
Figur 6: Detaljbilder av berget. (A) Tatt ved bergblotning øst for breidalen, infopunkt 4. (B) Tatt i bergskjæring ved Kongshaugstranda, infopunkt 6.

Feltobservasjonene stemmer godt overens med det berggrunnsgeologiske kartet, og det kartlegges en middels- til grovkornet granittisk gneis ved alle lokaliteter. Gneisen viser tydelig foliasjon og er stedvis foldet. Berget observert i blotning oppe i Breidalen er noe mer rødlig på farge enn gneisen i skjæring langs lokalvegen, som her er mer hvit, stedvis med hvite ovale felter sammen med mørke mineraler se Figur 6.

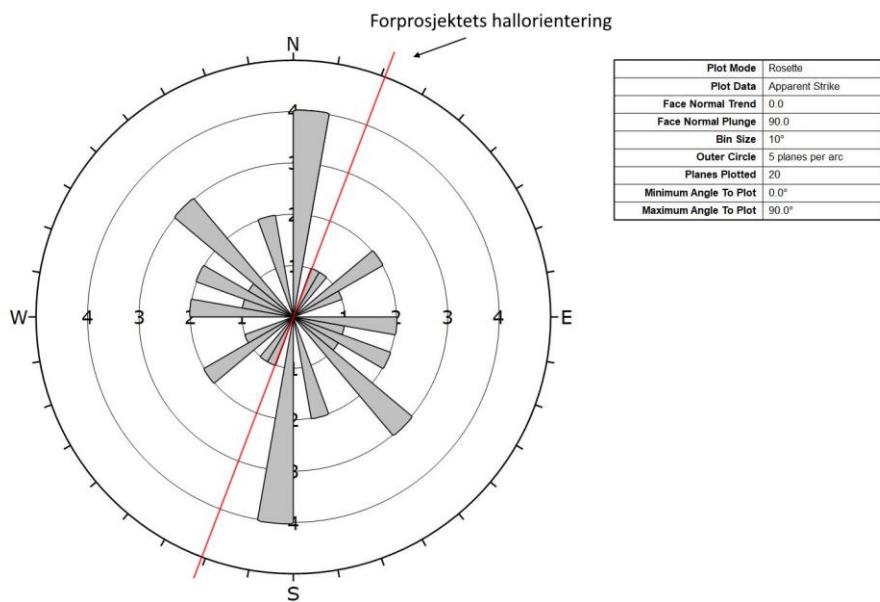
Figur 7: Sprekkerose for området Breidalen til Kongshaugstranda. Berghallenes lengdeakse fra forprosjekt indikert med rød linje.

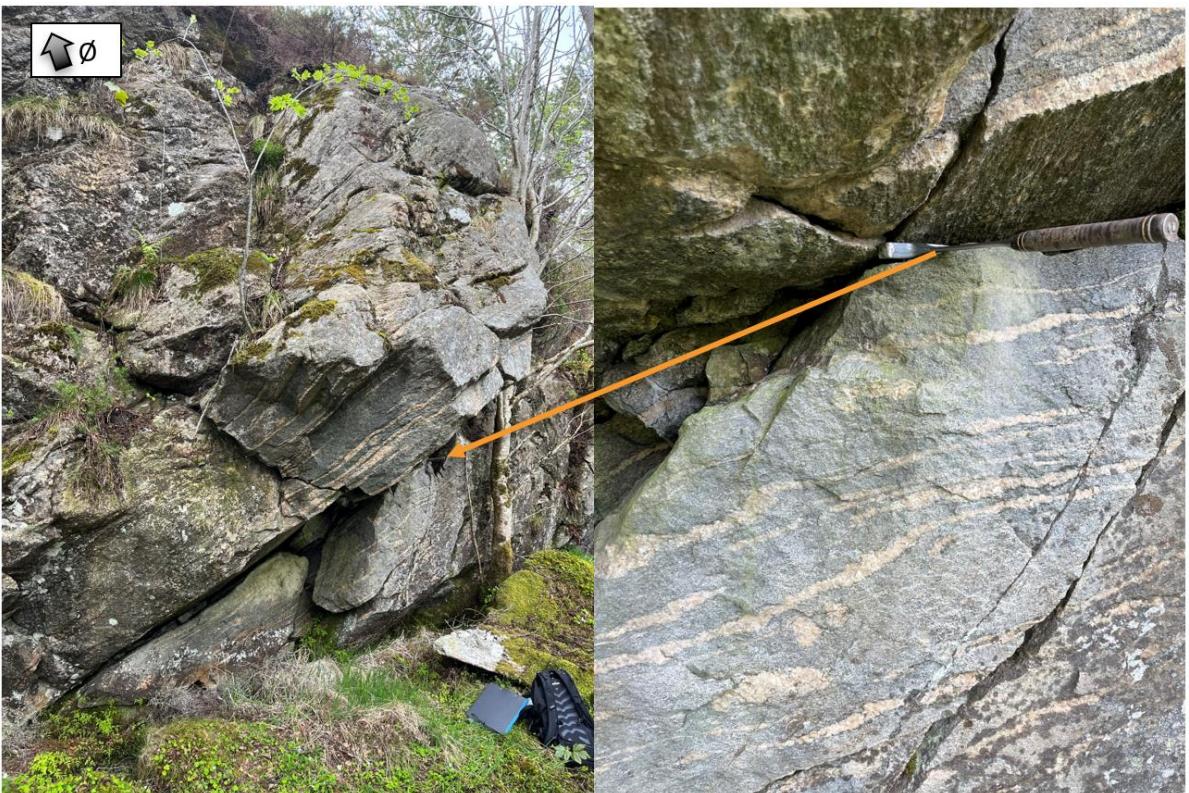
Figur 5: Bergblotning med detaljbilde som viser foliasjon. Infopunkt 4.

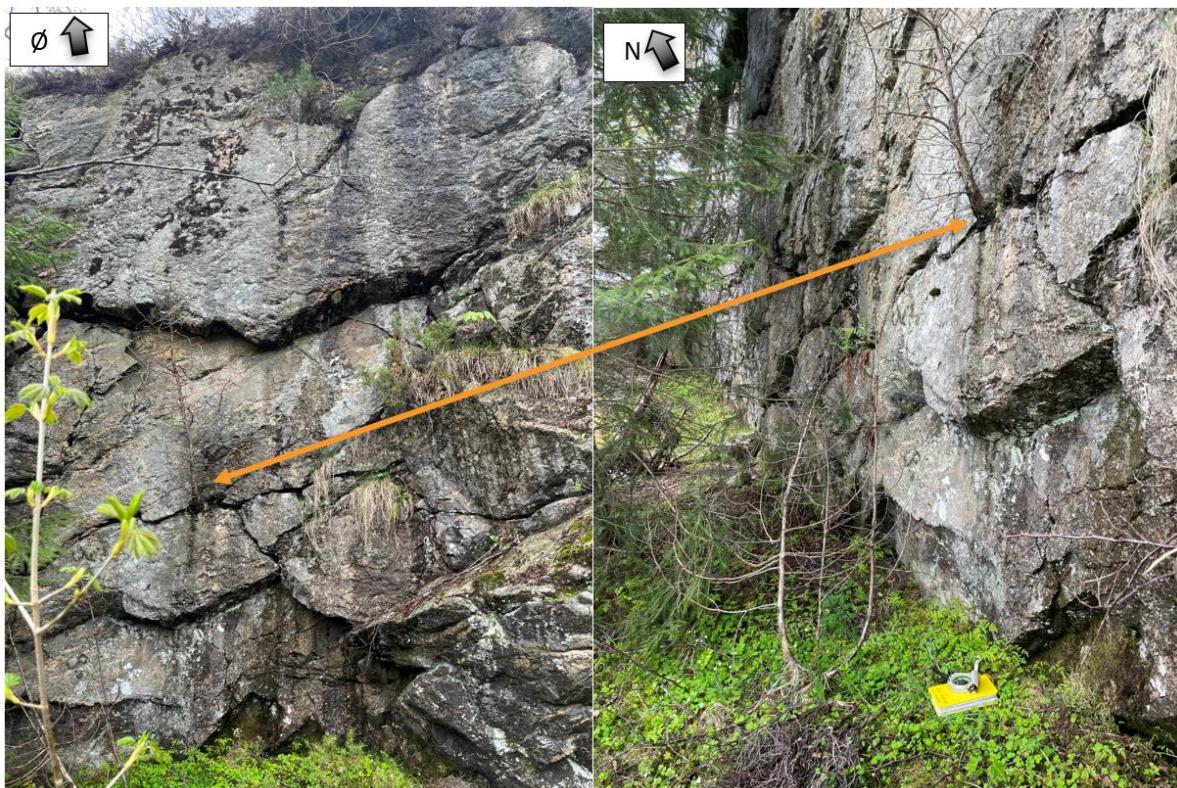
Figur 6: Bergblotning ved skrent i Breidalen. Detaljbilde vinkelrett og parallelt på vertikalt sprekkesett. Oransje strek markerer et lite tre som vokser i en sprekk. Infopunkt 4.

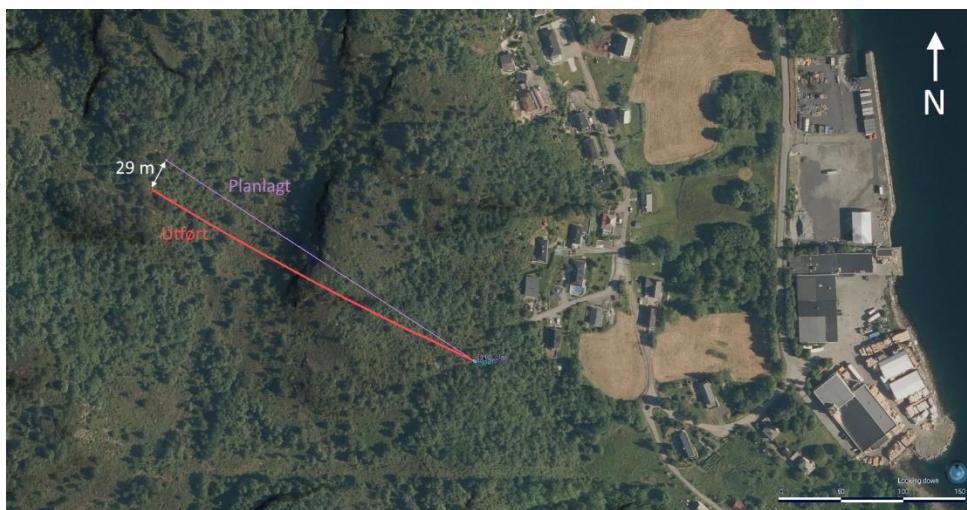
Kjerneborhullet (BH-1) avviker noe fra det planlagte som følge av både innretningsavvik og avbøyningsavvik. Innretningsavviket er ca. 6° mot venstre (sørvest) sammenlignet med planlagt borhullsretning. Avbøyningsavviket korrigerer noe for innretningsavviket da borhullet gradvis bøyer av mot høyre, samtidig som at borhullet gradvis flater noe ut slik at det mot bunnen av hullet får slakere fall enn planlagt. I vertikalplanet ender borhullet ca. 11 m grunnere enn prosjektert (16 moh. mot planlagte 5 moh). Samlet borhullsavvik målt i bunn hull er ca. 29 m, se *Figur 2-3*. Borhullsavviket vurderes som uproblematisk med tanke på hullets tiltenkte formål.

Figur 2-3 Planlagt (lilla) og utført (rød) plassering av kjernehullet

Det ble foretatt avviksmålinger av borhullet etter endt boring. Til avviksmålingen ble en DeviShot sonde fra firmaet Devico benyttet. Resultatet fra målingene er presentert i målerapport fra Entreprenørservice (Vedlegg 3) i tillegg til at avviket er skissert i *Figur 2-3*.

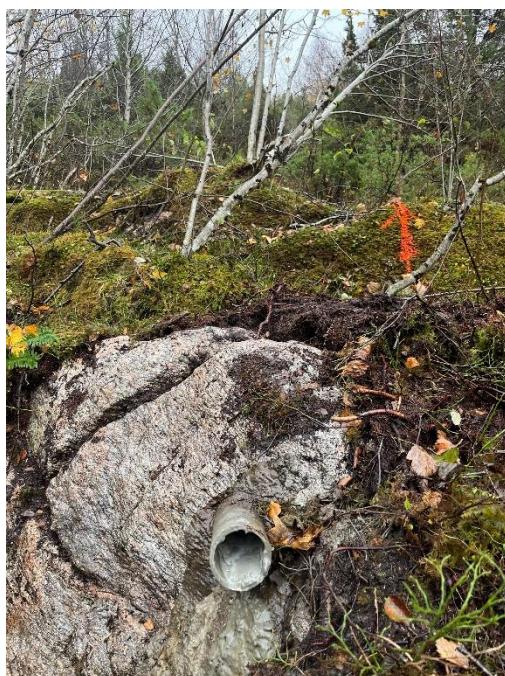
Figur 2-4 Kjernehullet etter gjenstøping

- Injeksjon av hull med pakkerpassering på 15 m hulldybde for å unngå utgang i den øvre lekkasjeførende delen av hullet. Injeksjonen ble utført med injeksjonspumpe (Putzmeister SP11) til 10 bar slutttrykk. Totalt gikk det med 1525 kg sement, Scan standard sement.
- Øvre del av borhullet (0-15 m hulldybde) ble fylt fra toppen med 100 kg gysemasse, Nonset 50.

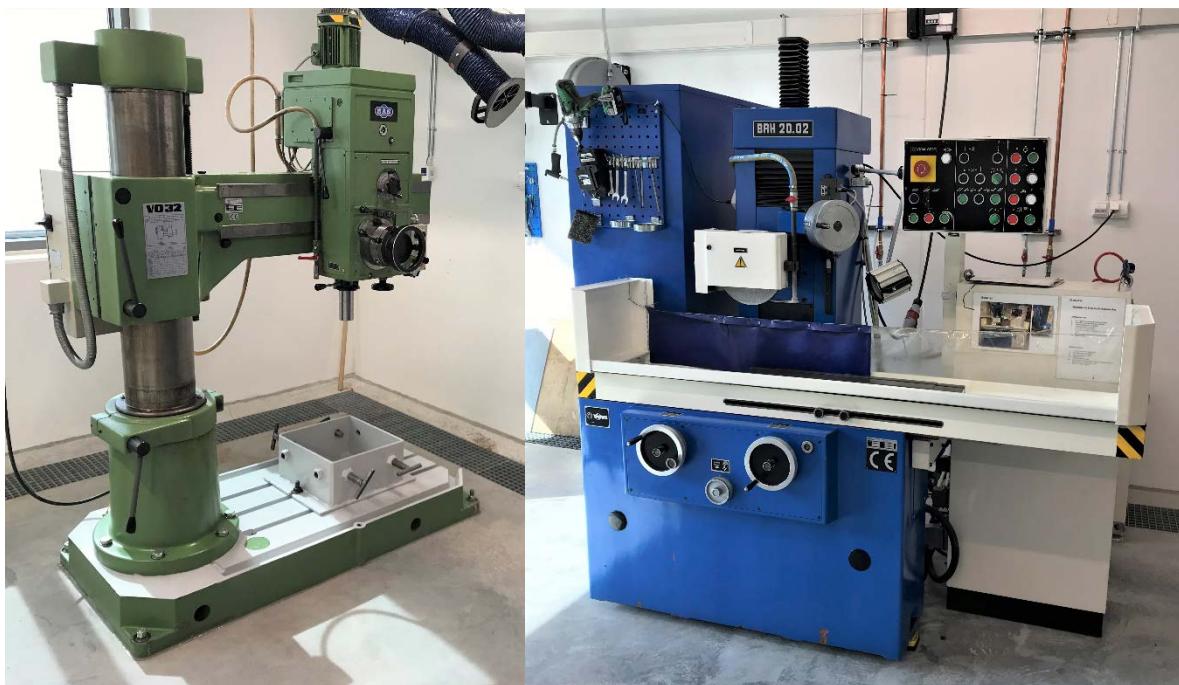
MAS VO32 Kjerneboremaskin og Kaspo plansliper.

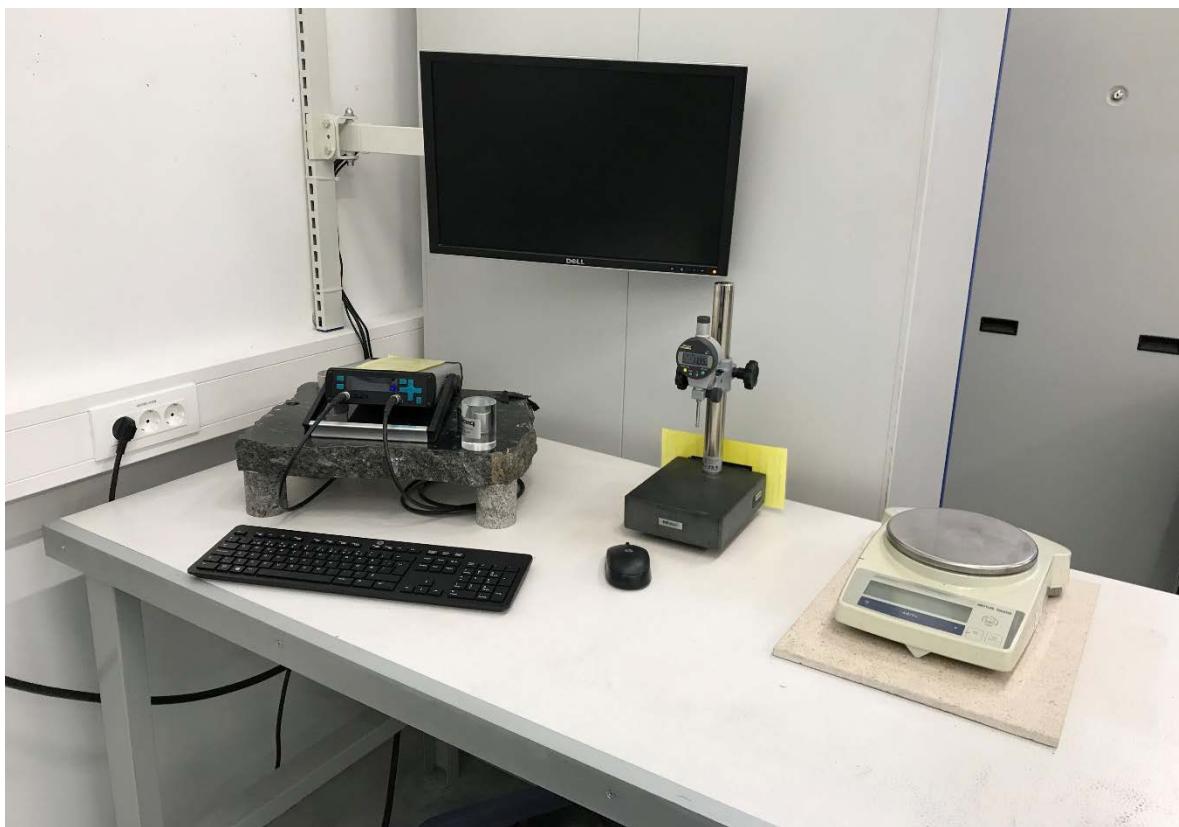
Pundit lab brukt til bestemmelse av lydhastighet, Mettler Toledo vekt og Mitutoyo skyvelære/høydemåler/planhetsmåler.

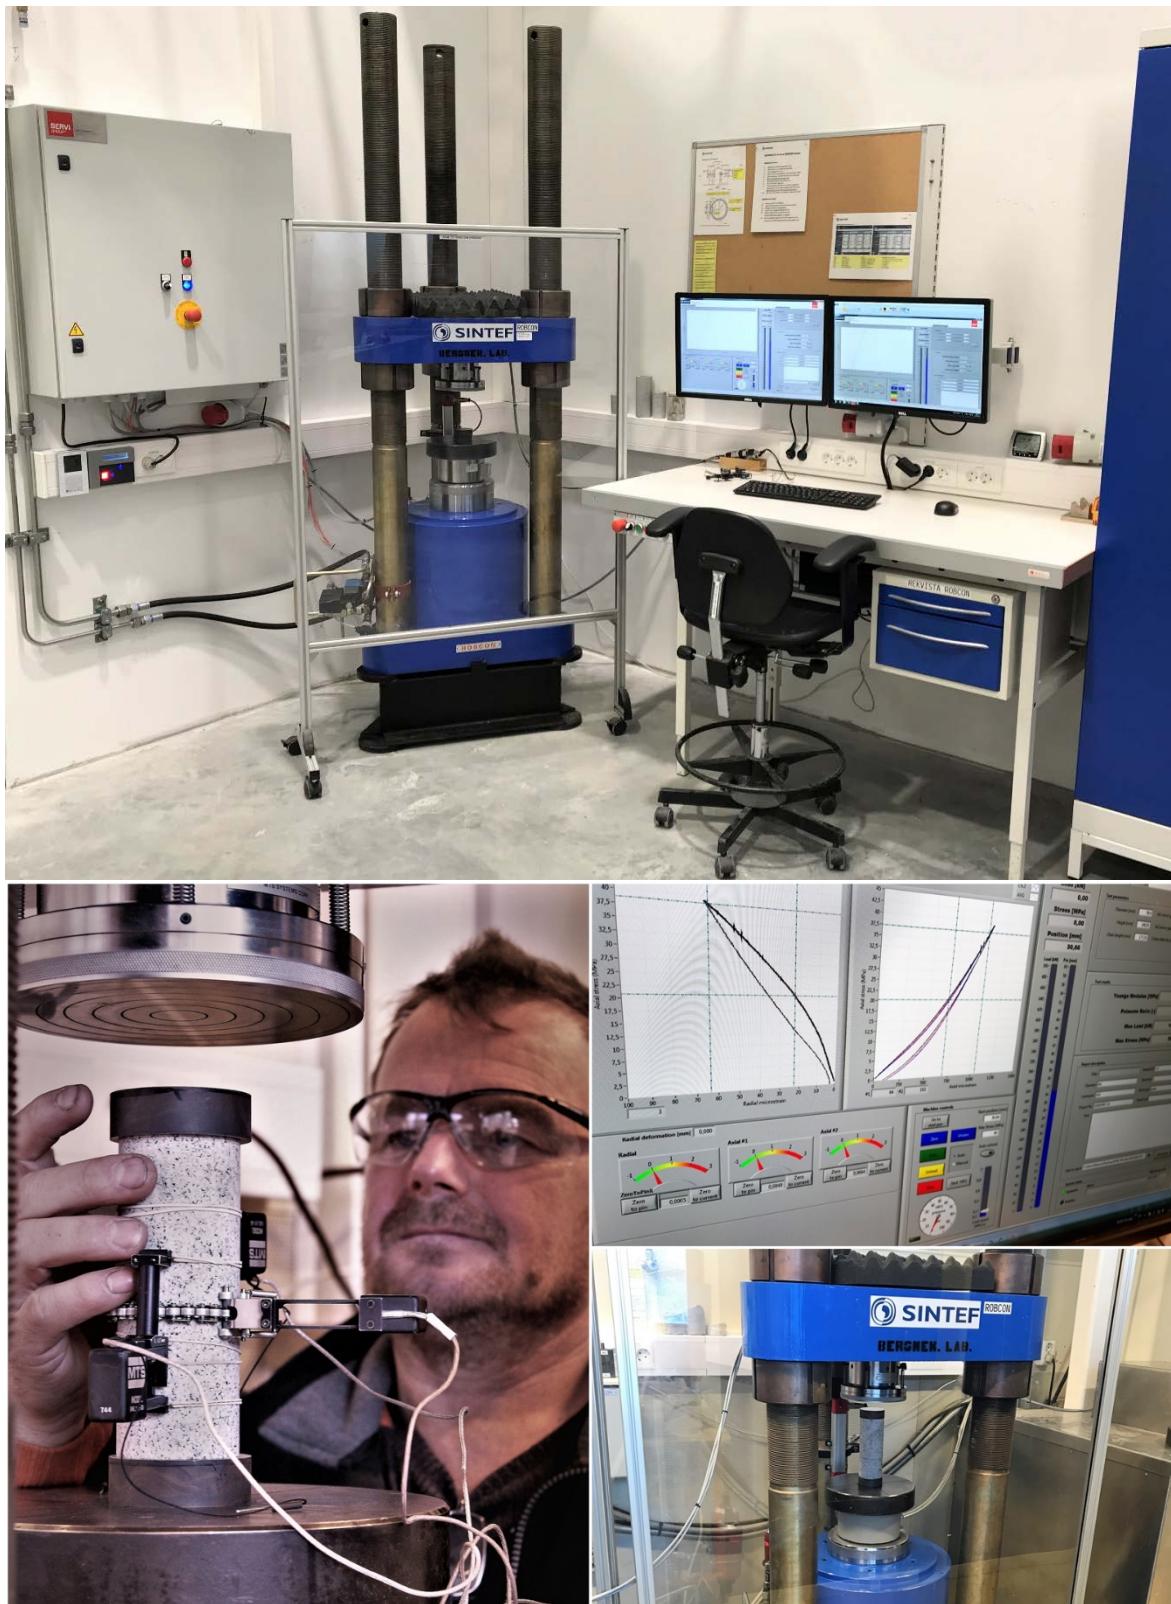
"Robcon" hydraulisk presse og datalogging for spenning-tøyningskurver brukt for bestemmelse av E-modul, Poisson`s forhold, enakssiell trykkfasthet og strekkfasthet (Brazililianer).

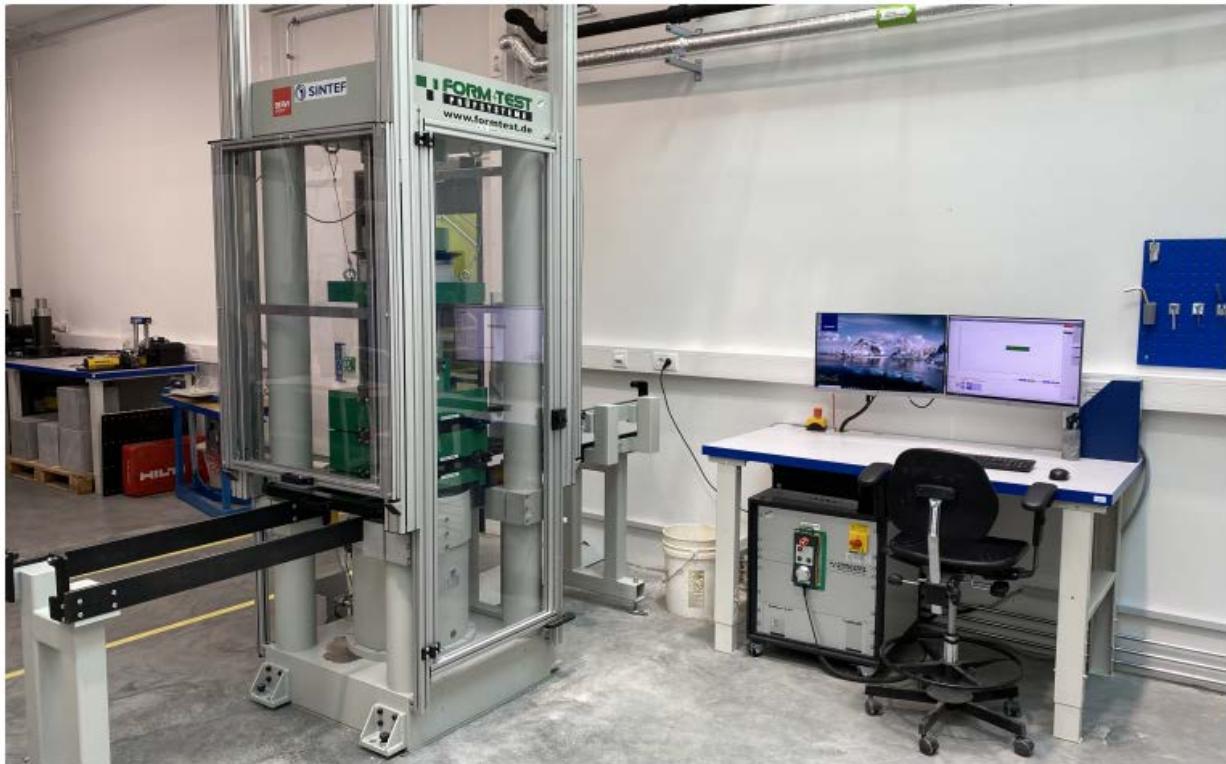
"FORM + TEST Prøfsystem, Alpha 3-2000S og Delta 6-100" hydraulisk presse og datalogging for spenningskurver brukt for bestemmelse av Enaksiell trykkfasthet, bøyestrekkfasthet, punktlast og brazilianer.
