Arkeologisk rapport 2024

Djupvika avløpsanlegg

Djupvik, gbnr. 87/248 m. fl. i Sula kommune

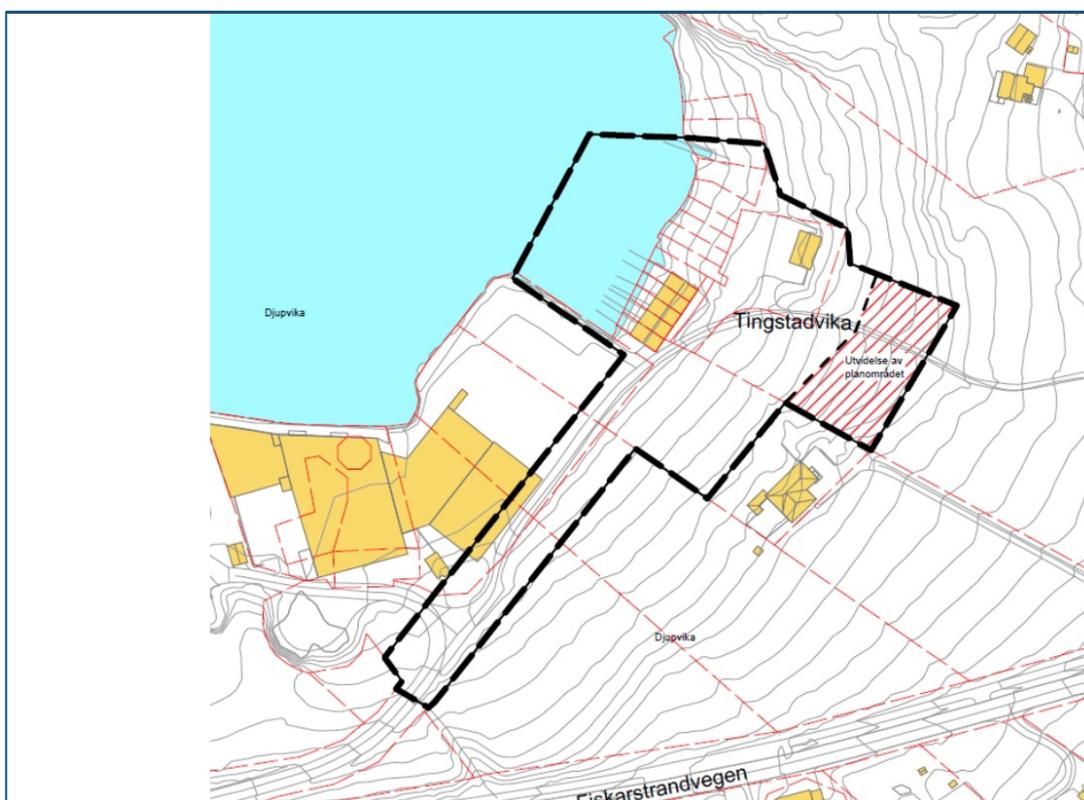
Figur 2. Plankart. Utvidinga av planområdet er skravert i raudt.

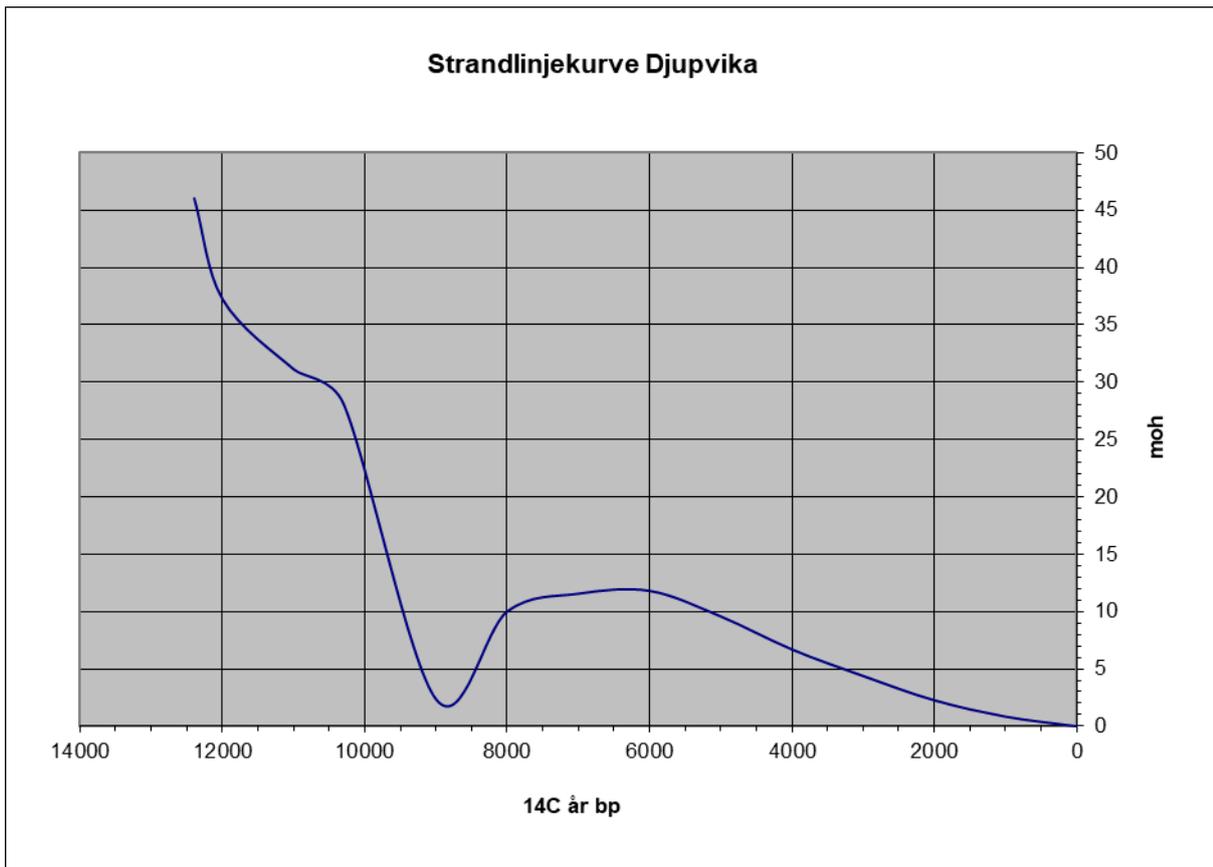
David Simpson ved Bergen museum har utarbeida eit program som gjer det mogleg å skrive ut lokale strandforskyvingsdiagram. Kurvane er basert på arbeid av Stein Bondevik, John Inge Svendsen og Jan Mangerud frå 1998. Om en går ut i frå at fangstfolk i steinalderen busette seg nær sjøen, kan lokale strandlinekurver både nyttast til å vurdere funnpotensial i eit område og til å datere eventuelle funn.

Figur 7. Strandlinjekurve for Djupvika i Sula kommune etter skjema utarbeida av David N. Simpson, mars 2001 (jf. Svendsen & Mangerud 1987, Bondevik, Svendsen og Mangerud 1998).

Mangelen på funn under denne undersøkinga kan kome av at det meste av planområdet ligg like under den høgda over havet der ein kan forvente funn frå steinalderen, jf. strandlinjekurva. Matjordlaget er mange stader nokså skrint, og det er dermed mogleg at eventuelle funn er pløgd utover. Dei spreidde funna med flint kan truleg forklarast på denne måten. Hovuddelen av aktiviteten i dette området har truleg vore der den allereie kjente lokaliteten ID 145233 ligg.

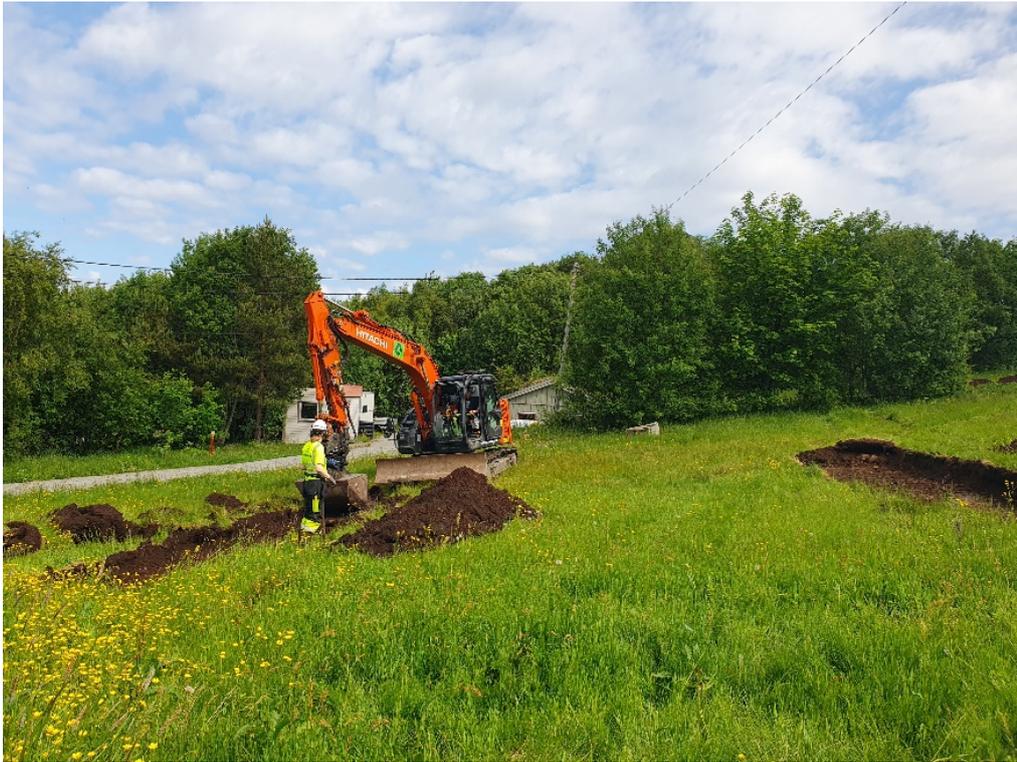
Figur 12. Sjaktning omtrent midt i planområdet.

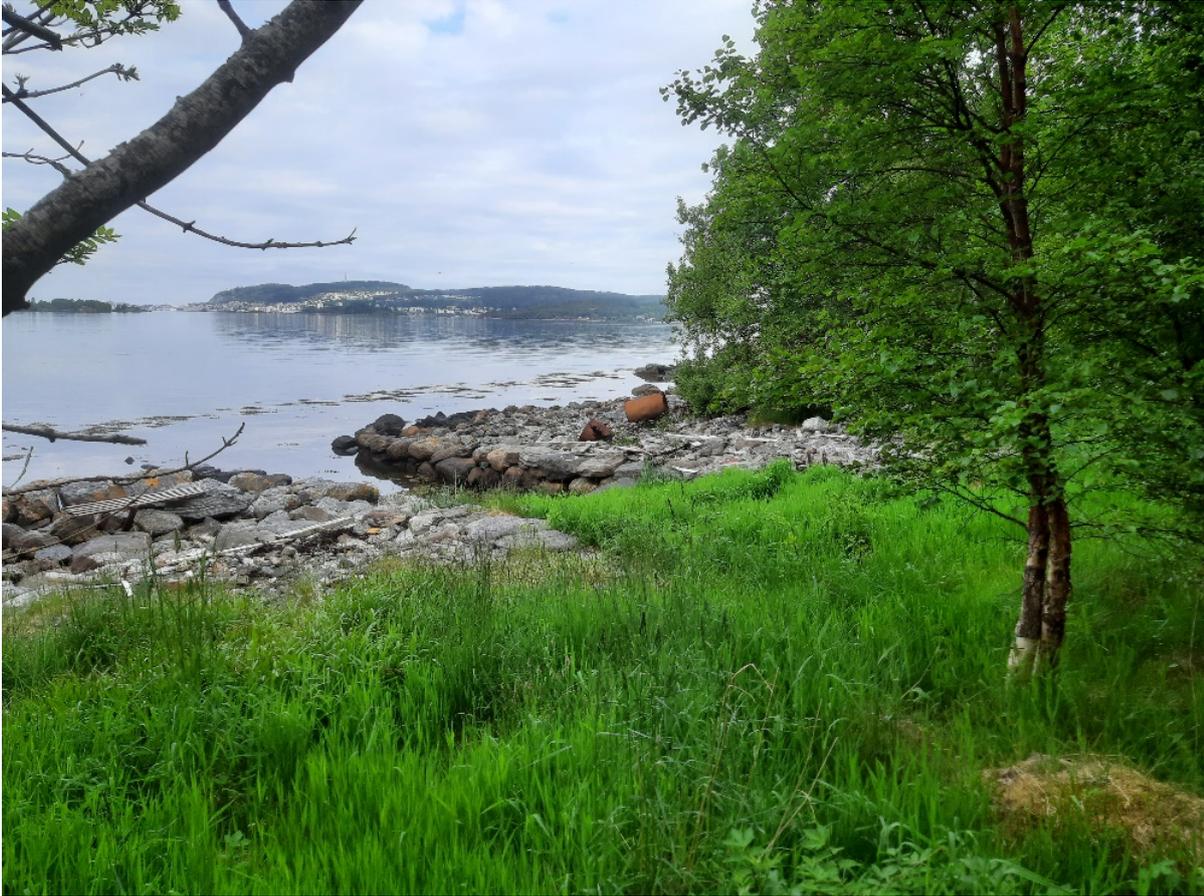
Det vart ikkje påvist synlege kulturminne som er automatisk freda, men det vart observert ei båtstø som er vurdert til å vere frå nyare tid.

Figur 18. Båtstø nedanfor fjerna SEFRAK-naust.

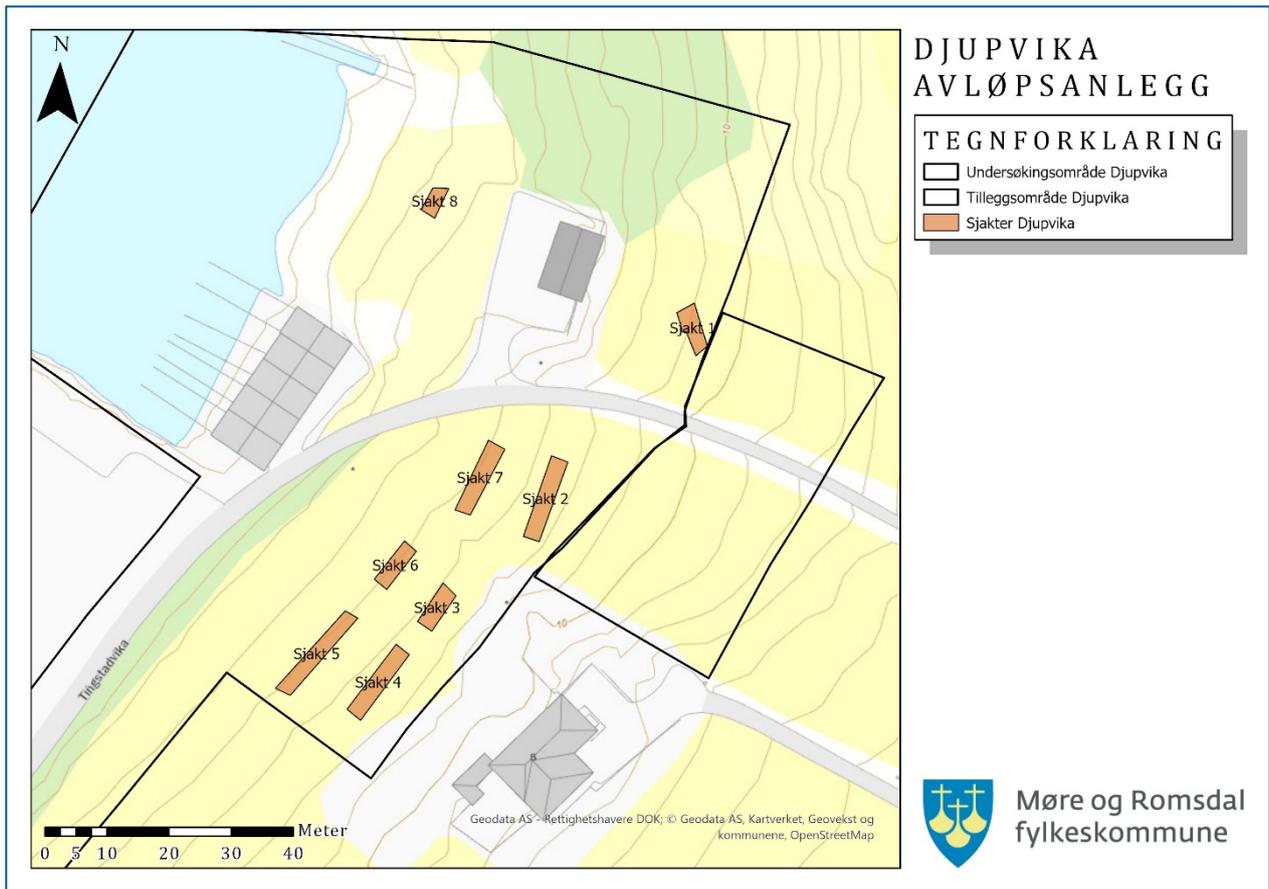
Det vart totalt opna 8 sjakter innanfor planområdet. Alle var negative.

Figur 19. Kart over alle sjaktene, med nummer.

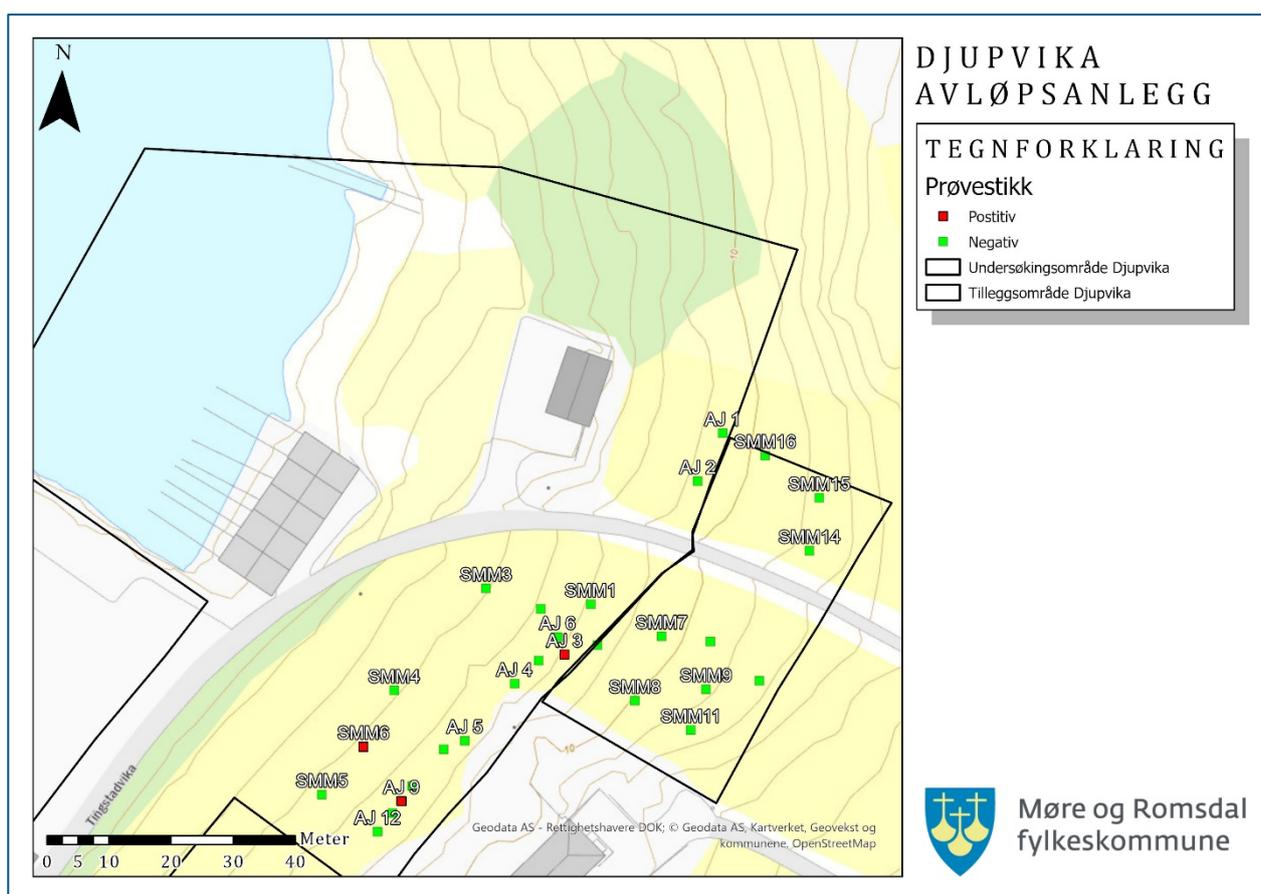
Det vart totalt opna 28 prøvestikk innanfor planområdet. Alle var negative.

Figur 20. Kart over alle prøvestikka, med nummer.

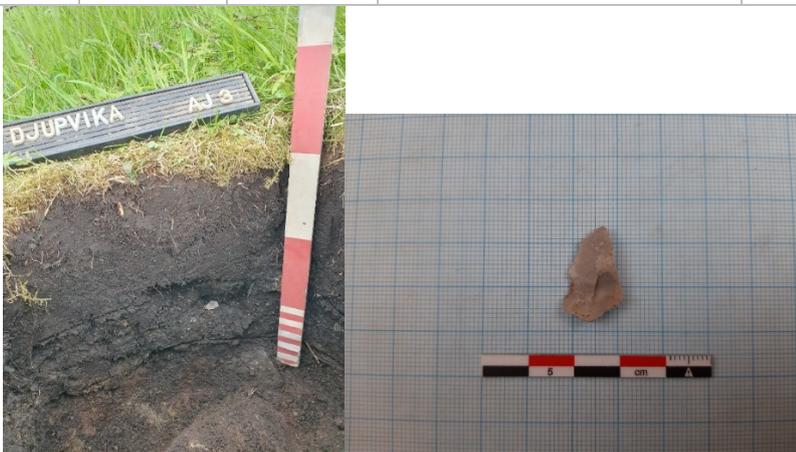
Lengde:	40 cm	Breidde:	40 cm	Djupne:	35cm	Bøttelag:	2
Lag nr.	Tjuknad	Skildring			Prøve	Kommentar	
1	15 cm	Gras og brun silt/sandig matjord				BL1	
2	10 cm	Mørkebrun silt/sand med små steinar og nokre kolflekkar				BL2	
3		Stor stein i botnen, og kompakt oransjebrun sand under (naturleg)					
Funn nr.	Type	Råstoff	Skildring		Kontekst	Kommentar	
1	Avslag	Flint	Ca. 2 cm langt avslag av lysegrå flint		BL1

Figur 21. Prøvestikk AJ3 til venstre, og flintfunnet til høgre.

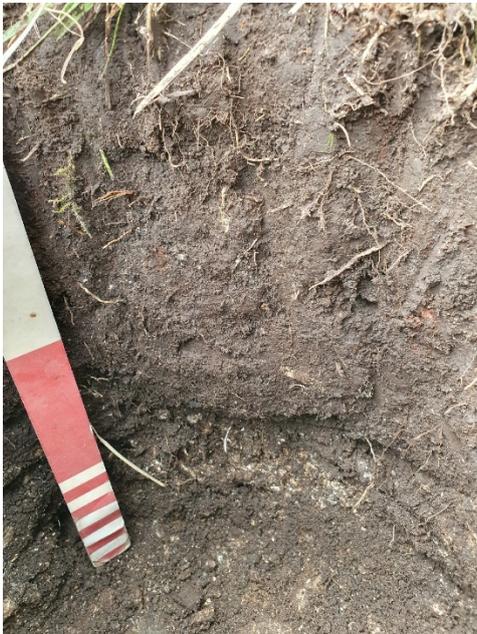
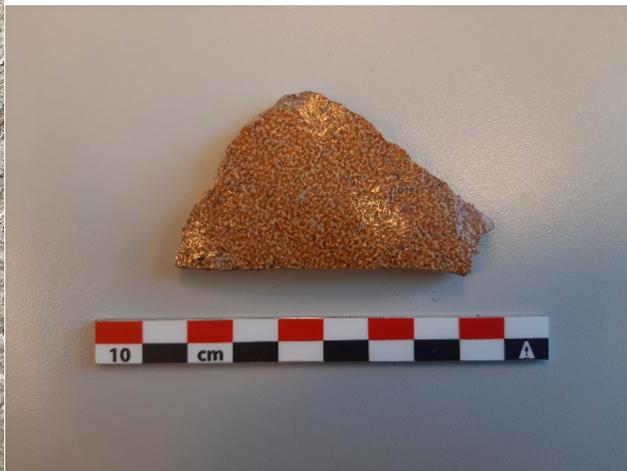
Lengde:	40 cm	Breidde:	40 cm	Djupne:	40 cm	Bøttelag:	2
Lag nr.	Tjuknad	Skildring			Prøve	Kommentar	
1	25 cm	Gras og brun silt/sandig matjord					
2	10-15 cm	Blanda brun grus og små steinar med kolflekkar (mogleg dyrkingslag)				Moderne keramikk i laget	
3		Kompakt brun grus med stein under (naturleg)

Figur 22. Prøvestikk AJ5 til venstre, og keramikk frå prøvesticket til høgre.

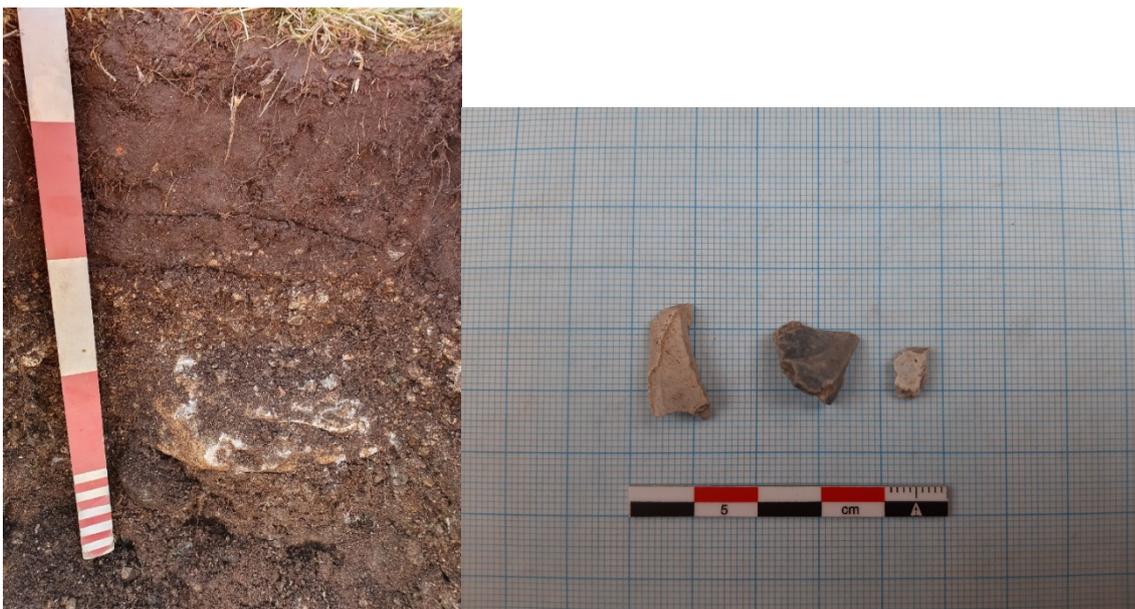
Lengde:	40 cm	Breidde:	40 cm	Djupne:	50 cm	Bøttelag:	4
Lag nr.	Tjuknad	Skildring			Prøve	Kommentar	
1	15 cm	Gras og brun silt/sandig matjord					
2	5 cm	Blanda brun silt/sand med småstein og nokre kolflekkar				BL 1	
3	10 cm	Tynt, brunt gruslag med små steinar				BL 2	
4	20 cm	Kompakt oransjebrun grus/sand og store steinar				BL 3 og 4	
Funn nr.	Type	Råstoff	Skildring		Kontekst	Kommentar	
1	Bit	Flint	Avlang bit av gråkvit flint, ca. 1,8 cm lang		BL 2		
2	Bit	Flint	Bit av grå flint		BL 2		
3	Bit	Flint	Bit av gråkvit flint, ca. 8 mm lang		BL 2

Figur 23. Prøvestikk AJ9 til venstre, og flintfunna til høgre.

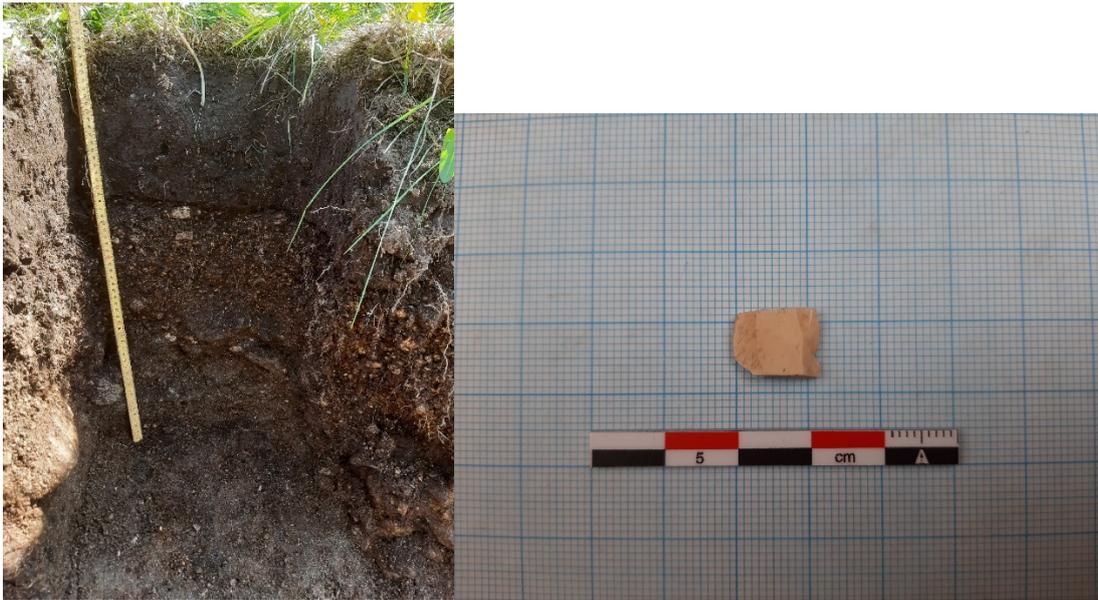
Lengde:	40 cm	Breidde:	40 cm	Djupne:	60 cm	Bøttelag:	6
Lag nr.	Tjuknad	Skildring			Prøve	Kommentar	
1	20 cm	Gras og brun matjord				Prøvestikket tatt i kanten på sjakt 5	
2	20 cm	Mykje brun grus med sand og småstein					
3	20 cm	Brun sand med ein god del stein og grus					
Funn nr.	Type	Råstoff	Skildring		Kontekst	Kommentar	
1	Flekkefragment	Flint	Medialfragment av flekke av lysegul flint. Ca. 1 cm lang.		BL4, 35-40 cm djupt

Figur 24. Prøvestikk SMM6 til venstre, og flintfunnet til høgre.

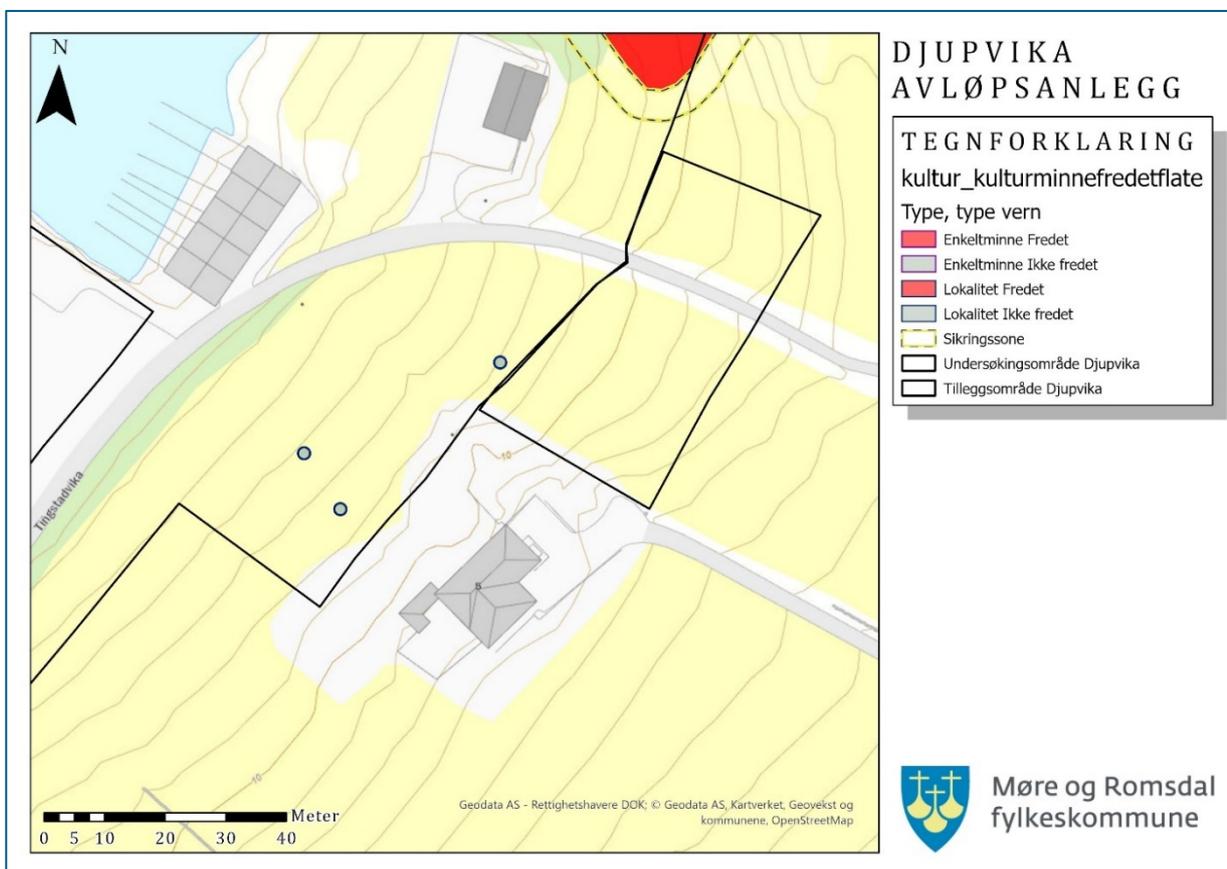
Undersøkinga resulterte ikkje i funn av nye automatisk freda kulturminne. Det vart funne fem spreidde bitar av flint, som er tolka som lausfunn. Desse har fått ID 299518; 299519 og 299520 i den nasjonale kulturminnedatabasen Askeladden.

Figur 25. Kart over dei nye lokalitetane.
