Kongshaugstranda RA

Datarapport kjerneboring

Oppdragsgiver:	Ålesund og Sula kommuner
Tittel på rapport:	Kongshaugstranda RA
Oppdragsnavn:	Kongshaugstranda RA
Oppdragsnummer:	637269-02
Utarbeidet av:	Ingvild Lausund og Henki Ødegaard
Oppdragsleder:	Cathrine Lyche
AVM dokumentkode:	AVM-20-G-RAP-002
Tilgjengelighet:	Åpen

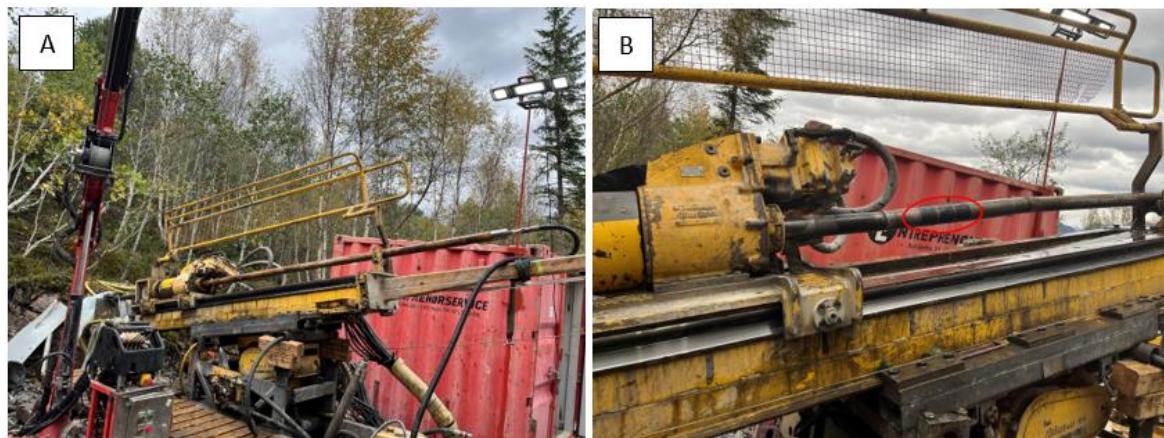
Figur 2-2 Oversiktsfoto fra borested. (A): Foto av kjerneboringsutstyret (Diamec U8) under boring. (B) Klargjøring for vanntapsmåling, rød sirkel markerer pakkere

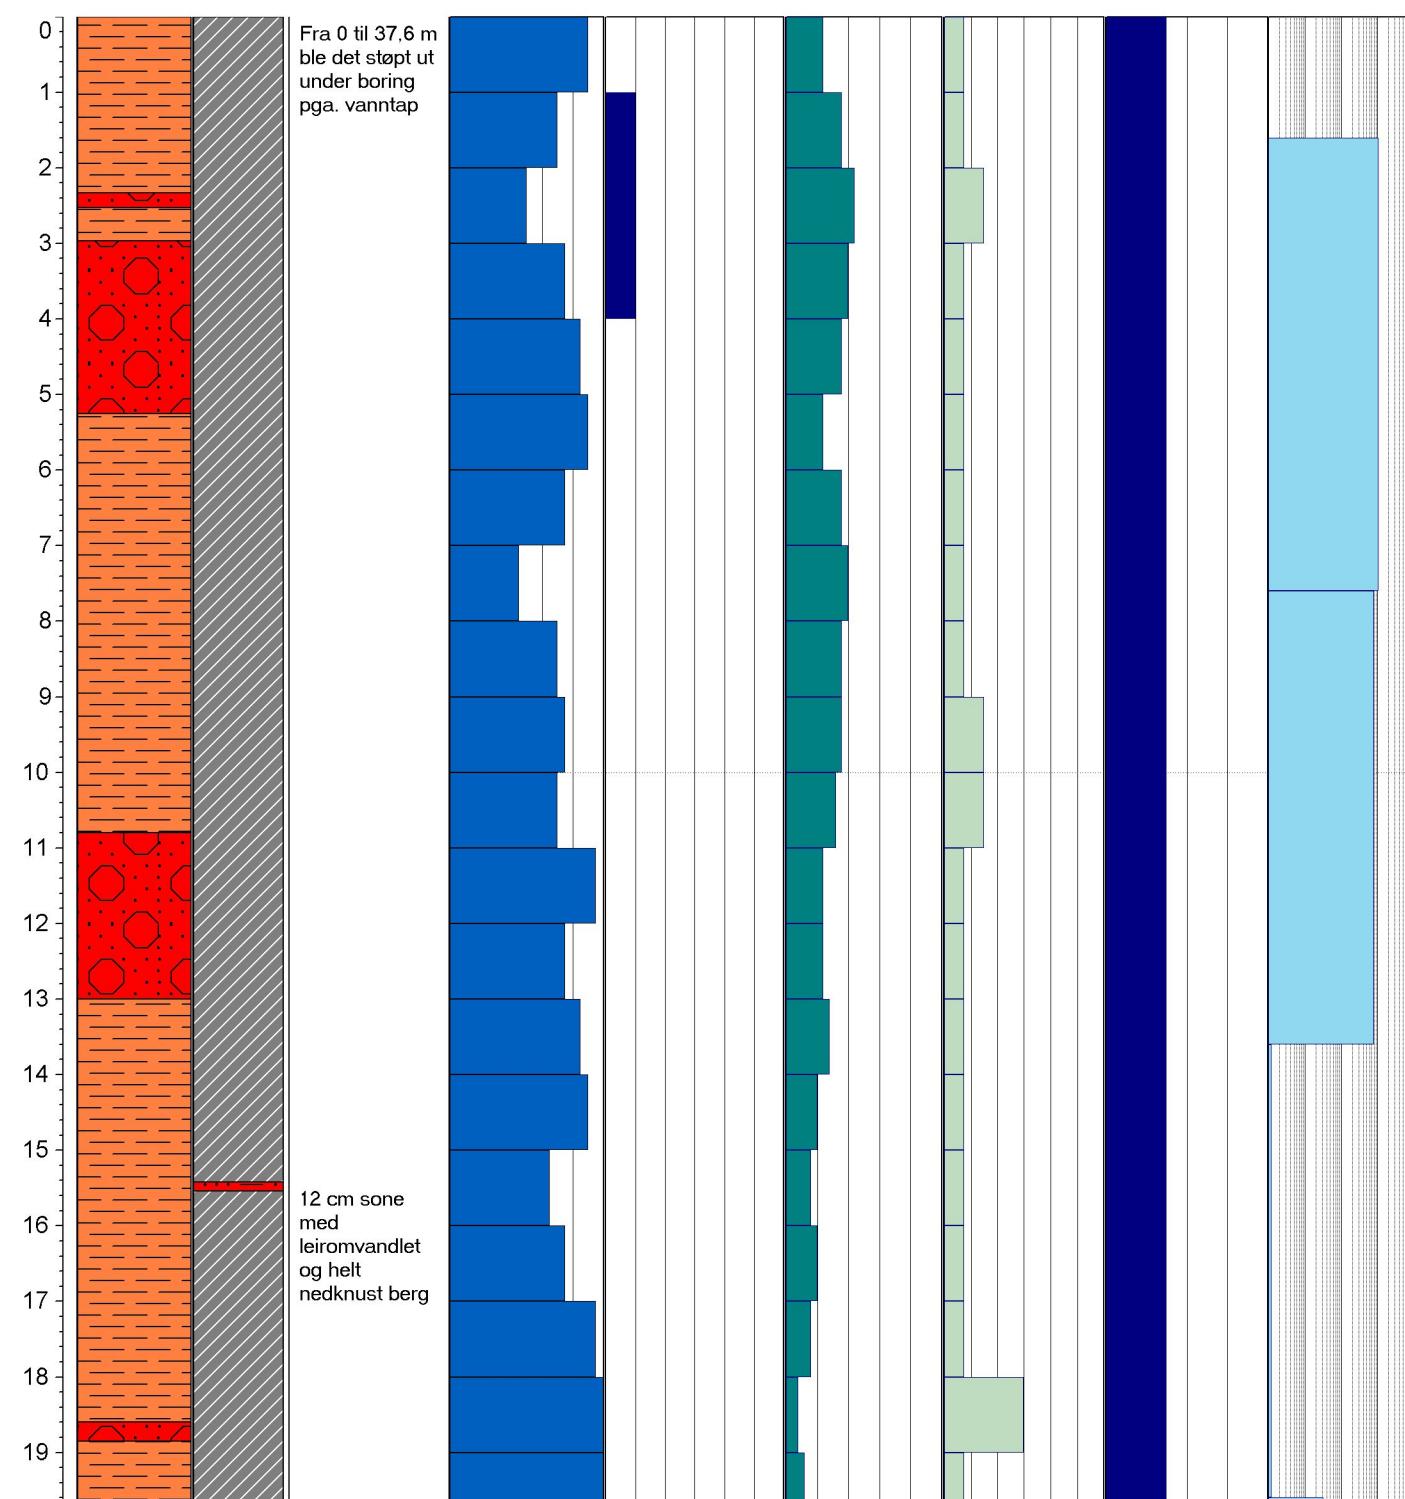
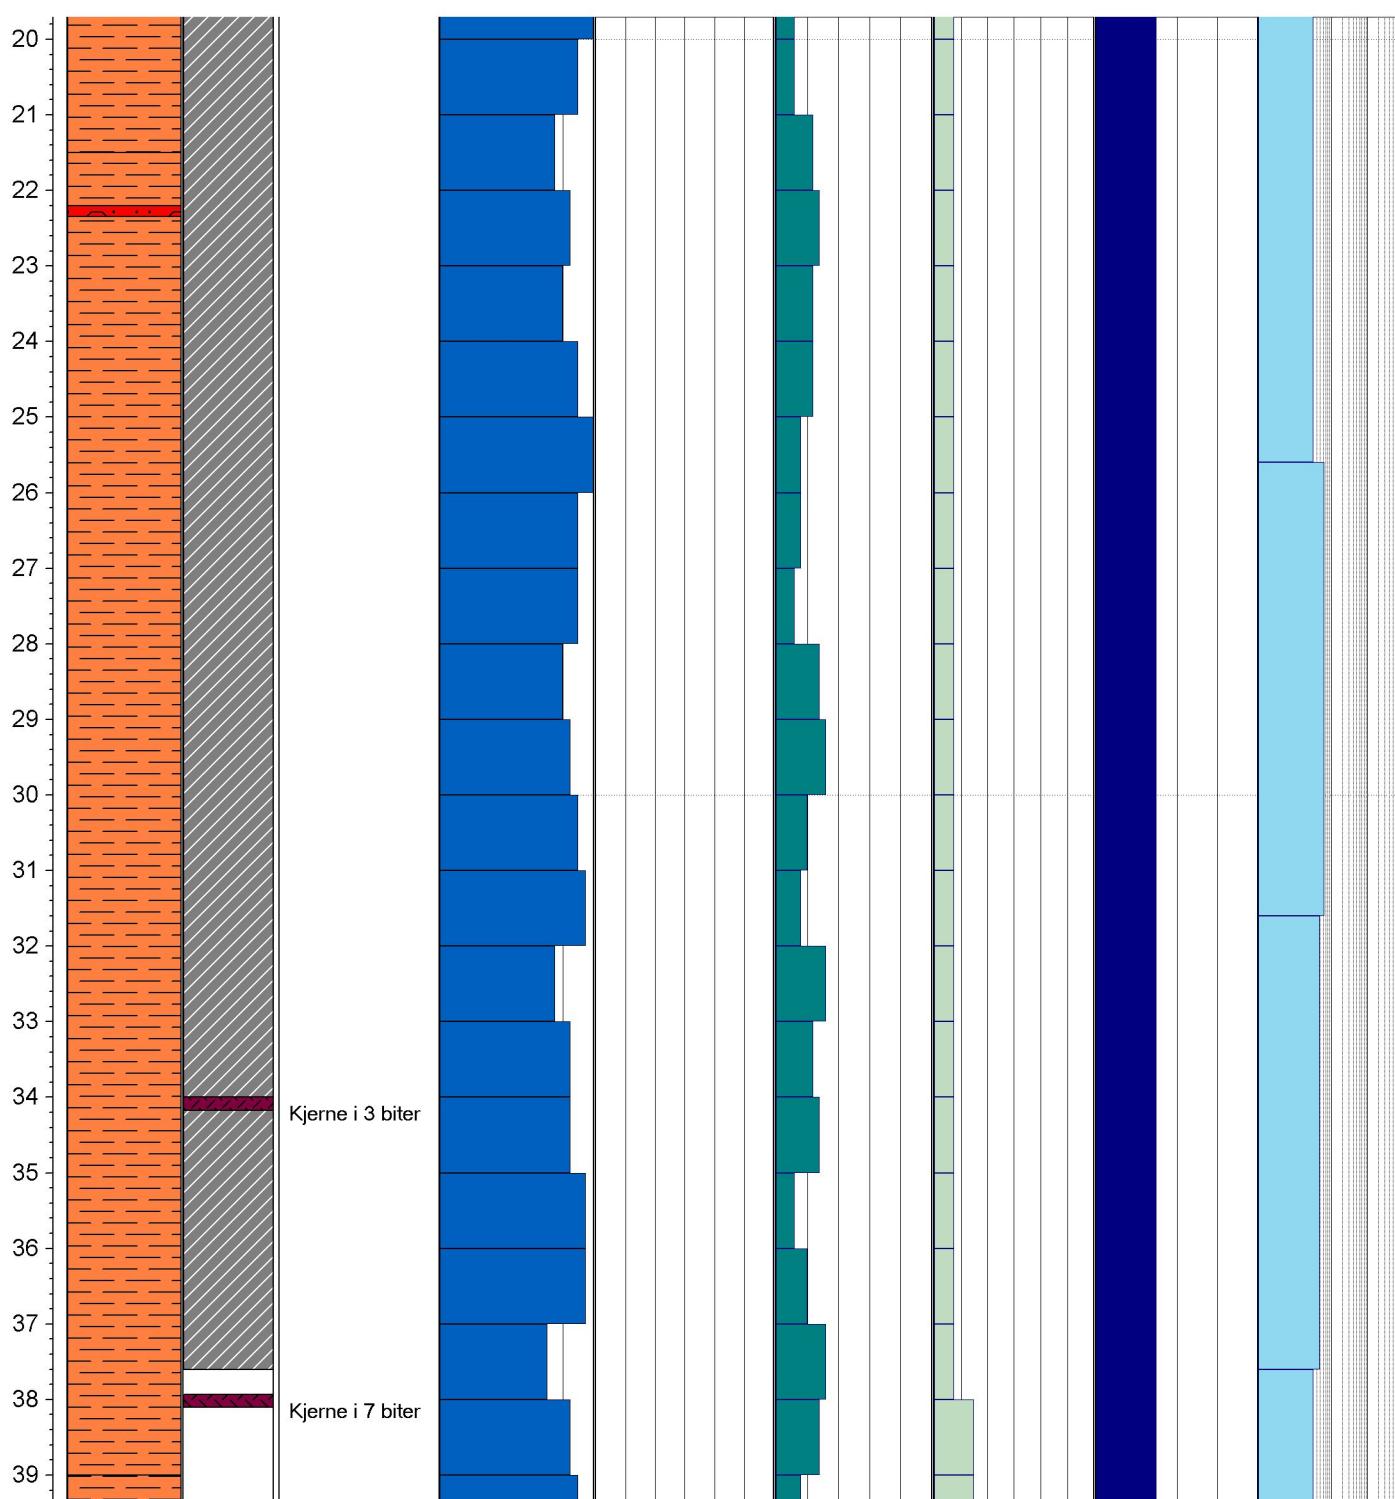
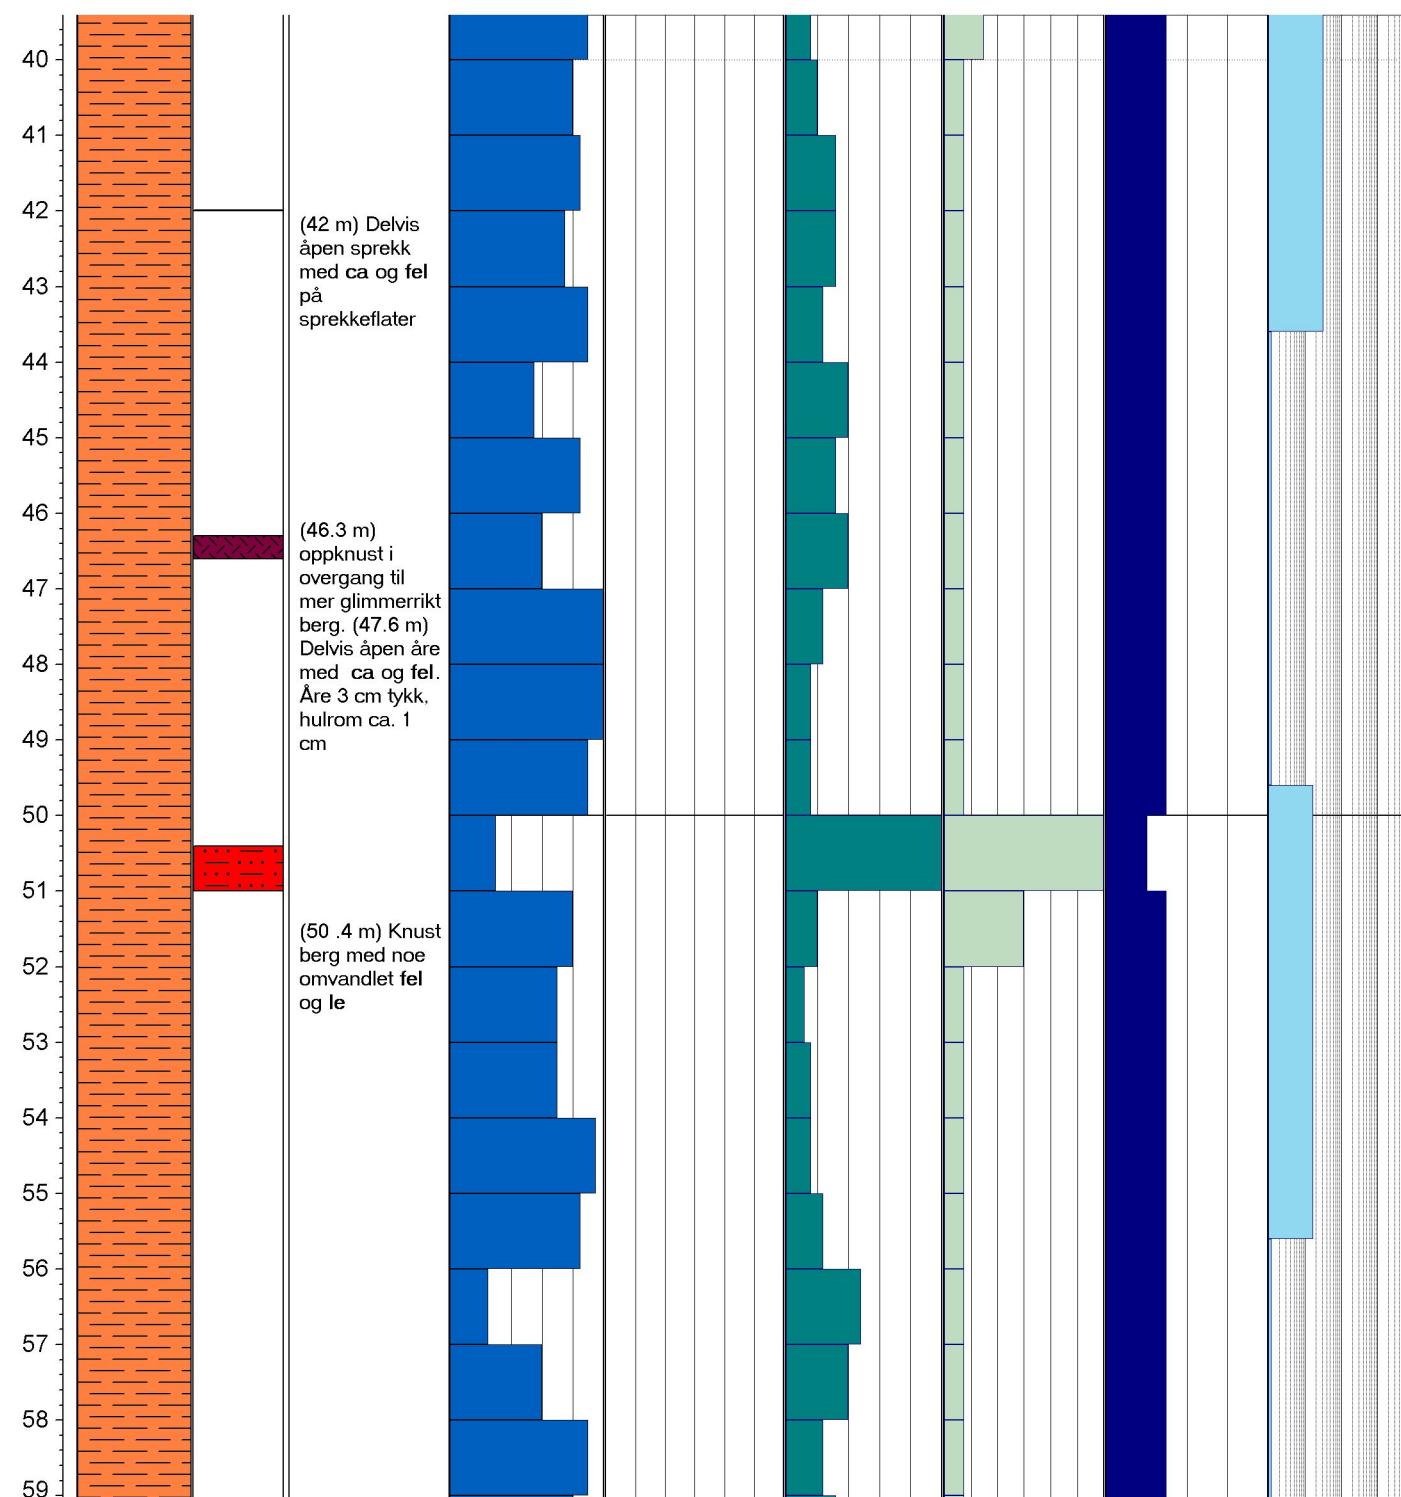
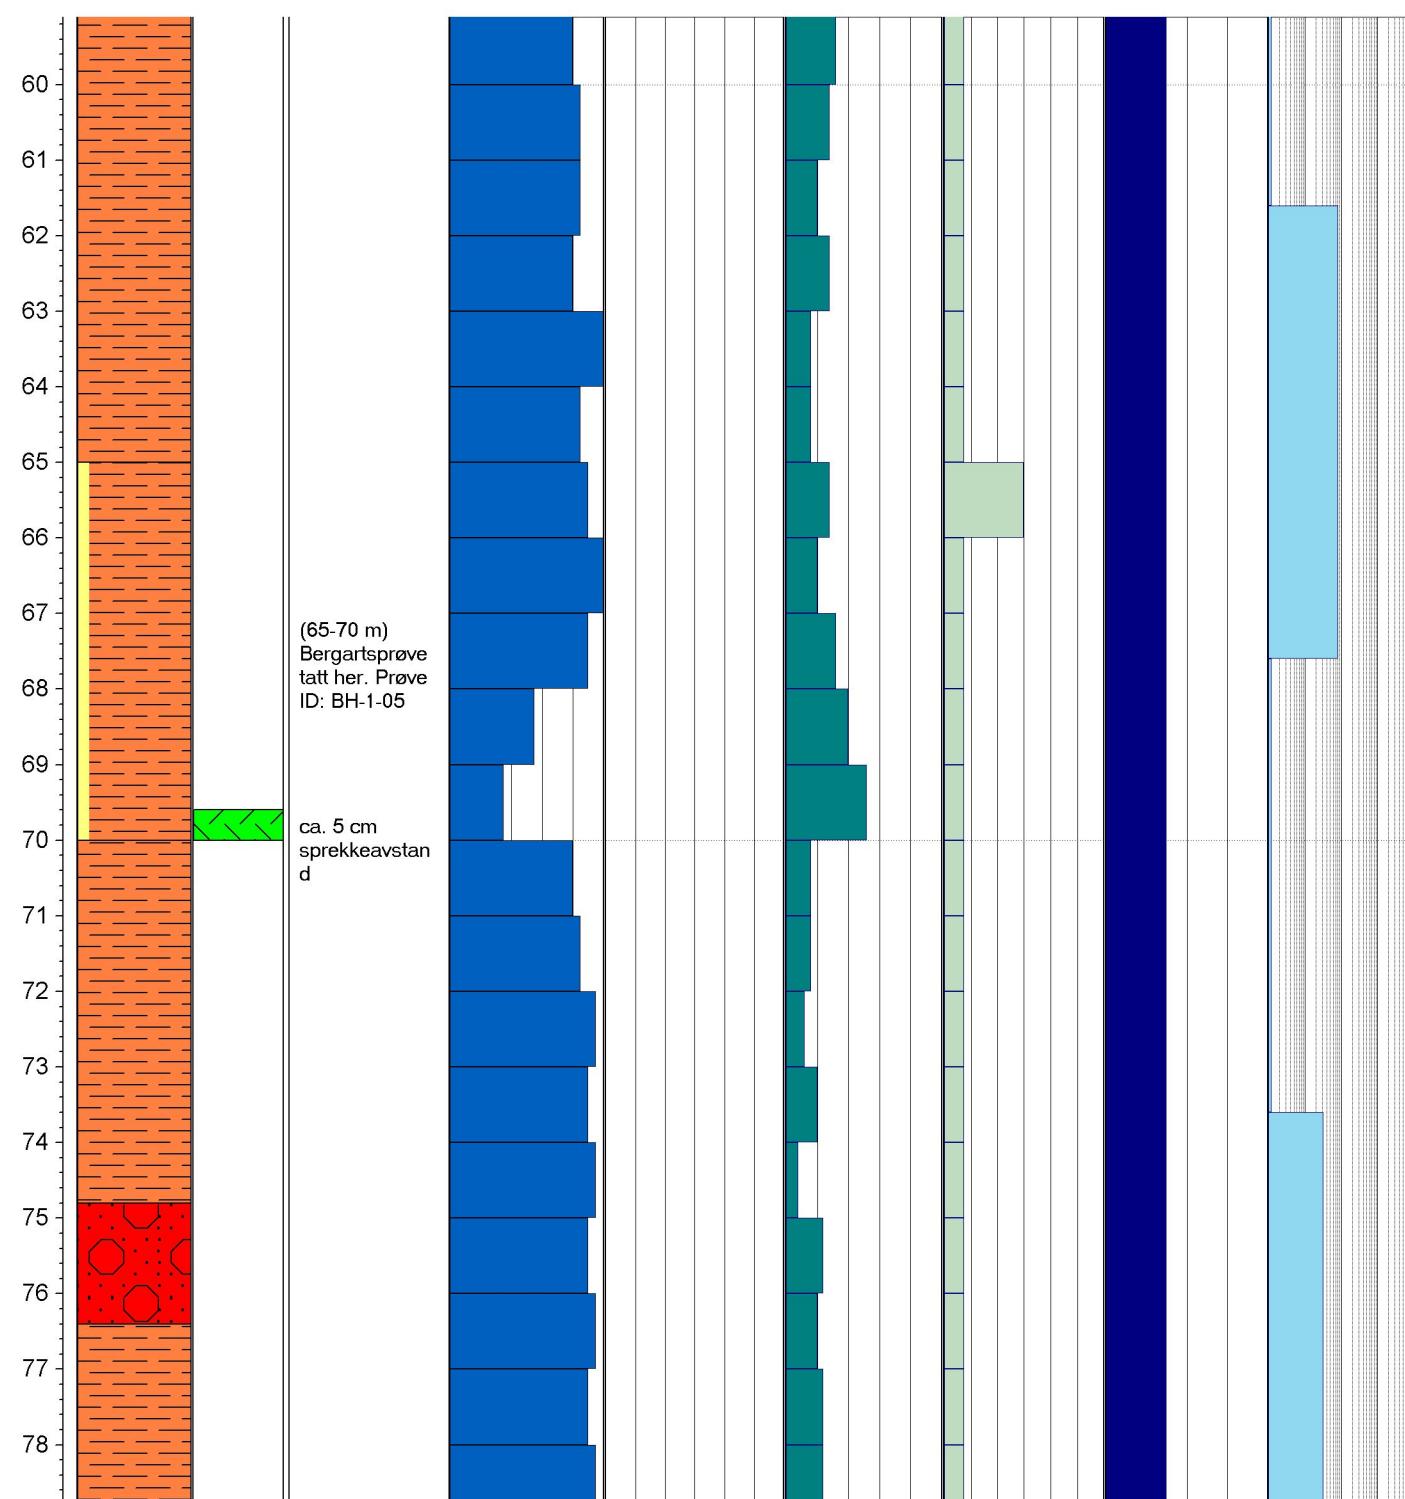
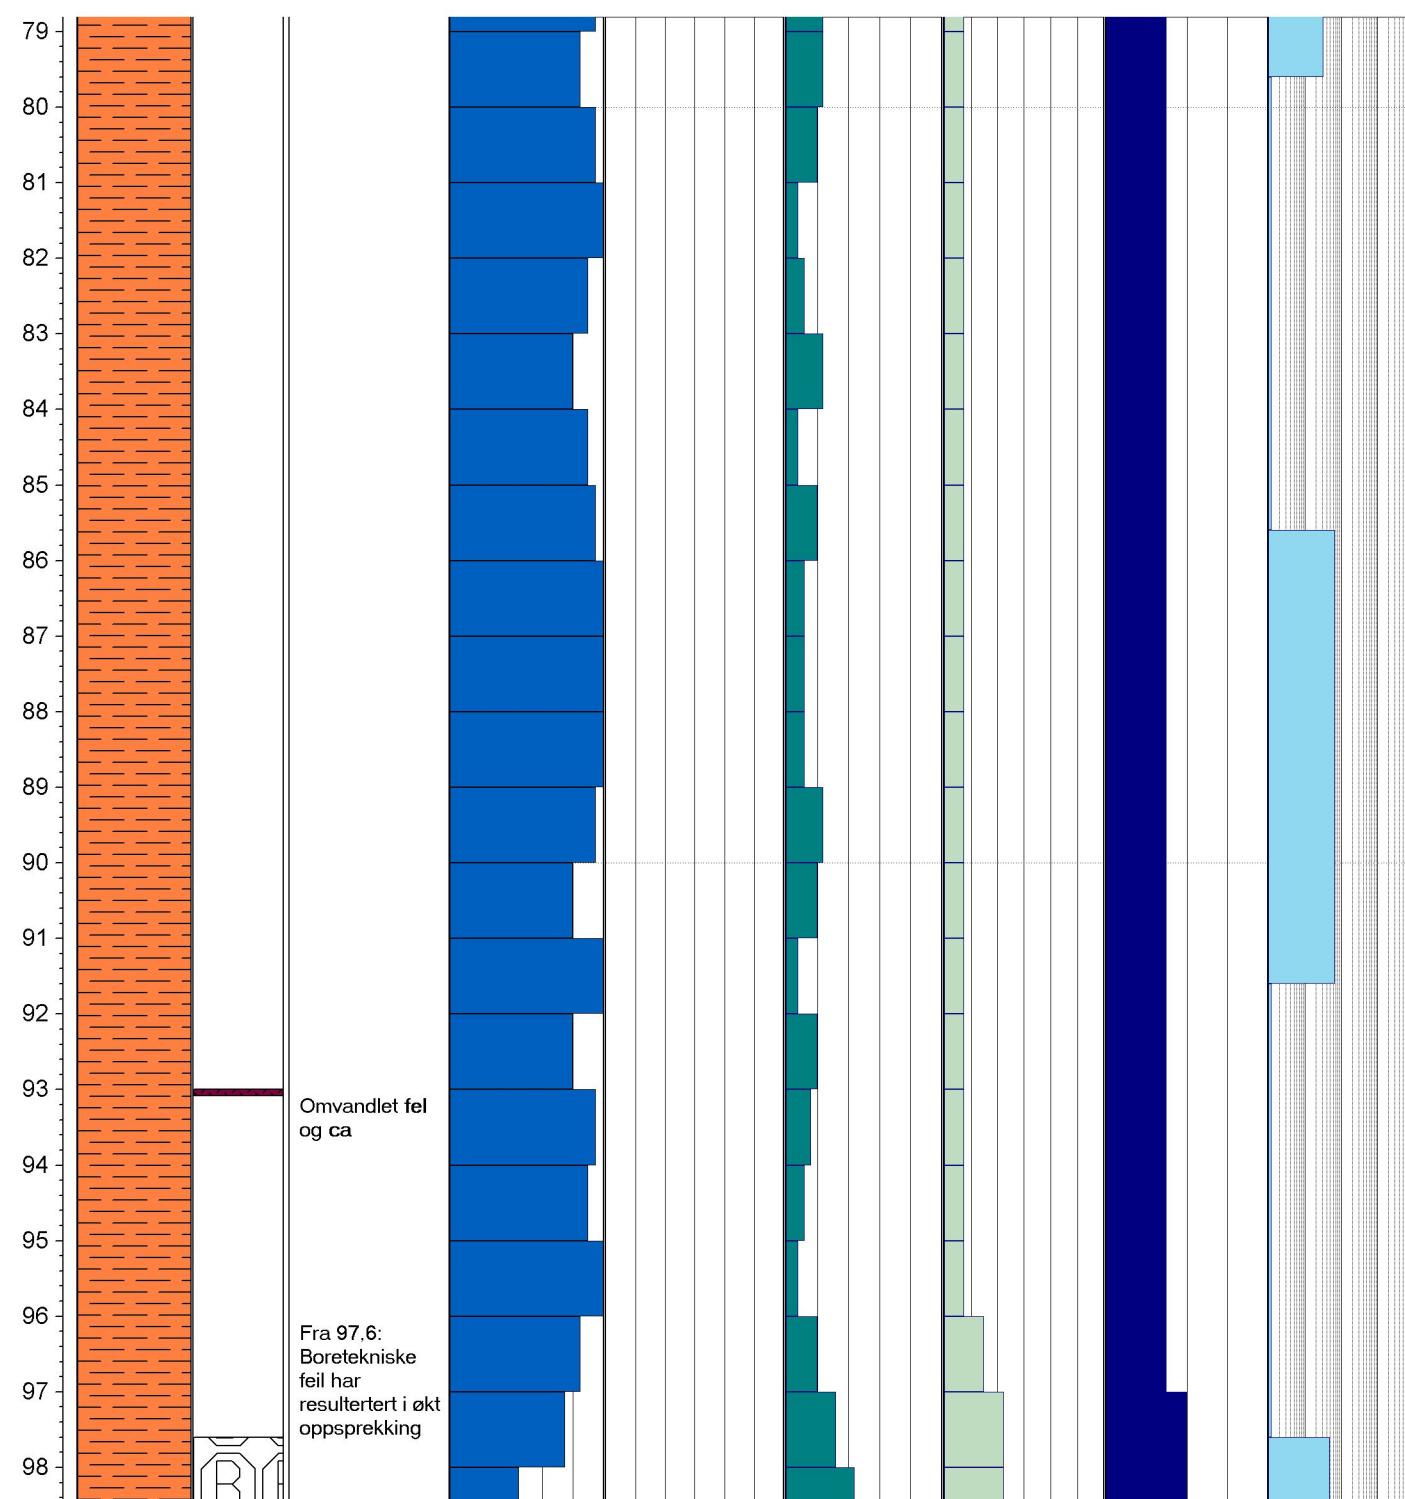
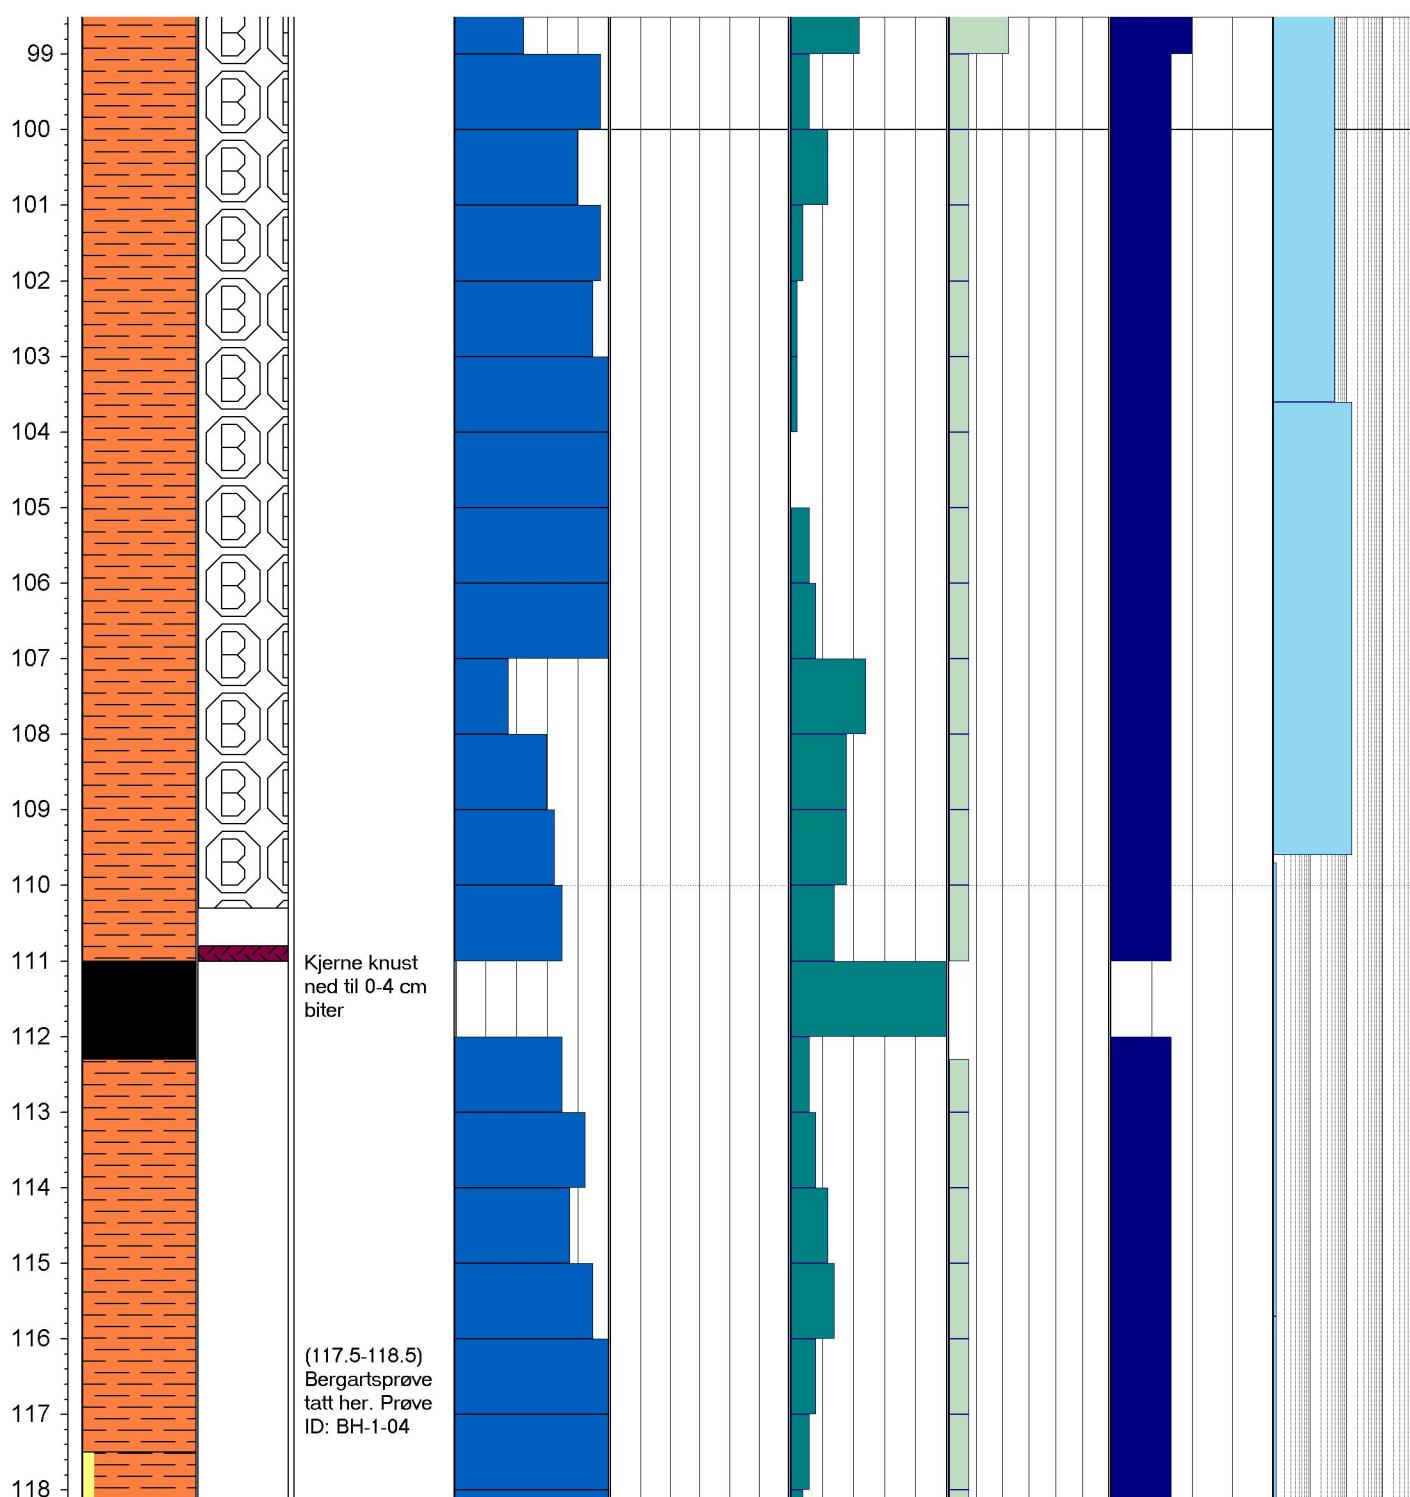
Dyp (m)	Bergart	Soner	Merknader	RQD	Forvitring	F (spr./m)	Ja	Jr	Lugeon
				0 100	0 6	0 25	0 8	0 4	0 100 0,1 10

Ulike bergartsparametere og testresultat er beskrevet i kjerneloggene som vist i *Figur 3-1*, og som listet under.

Dyp (m): angir hulldyp, målt i meter fra terreng og nedover langs borehullet.

Bergart: viser bergartsfordelingen nedover langs borkjernen, grunnet nokså ensartede geologiske forhold i hele hullet skiller det kun mellom granittisk gneis og pegmatittisk gneis. Kjernetap er også markert.

Soner: Soner med redusert bergmassekvalitet er inndelt i knust, svært oppsprukket og svakhetssoner. I tillegg er det markert for partier som er gjenstøpt etter boring og for antatt boretekniske feil som har påvirket kjernekvaliteten

Merknader: Beskrivelse av slepper, svakhetssoner, sprekkefyll og andre forhold av betydning for bergets mekaniske egenskaper.

RQD: «Rock Quality Designation». Oppsprekkingsfaktor beregnet som summen av alle kjernelengder med mer enn 10 cm lengde mellom naturlige sprekker, i prosent av en kjernelengde (en kjernelengde er ca. 1 m).

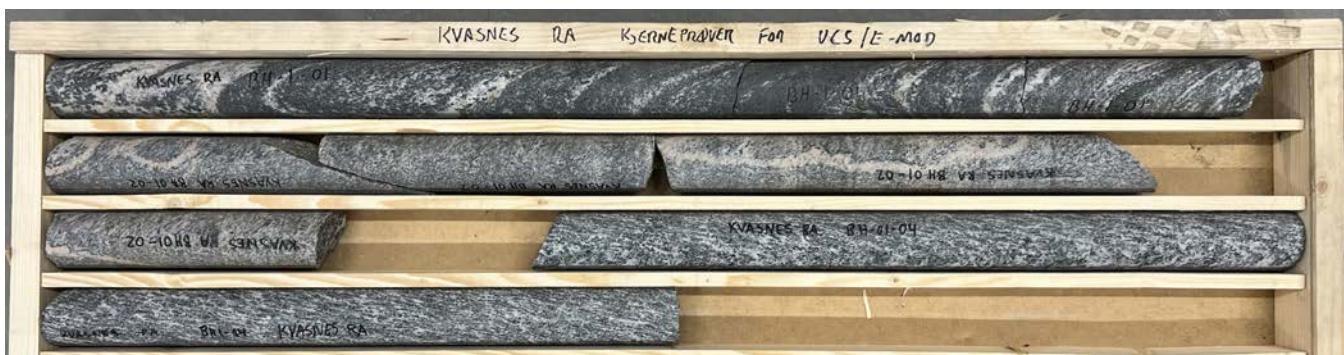
Figur 1 Mottatt kjernekasse med prøver til UCS, E-mod og Poisson's forhold

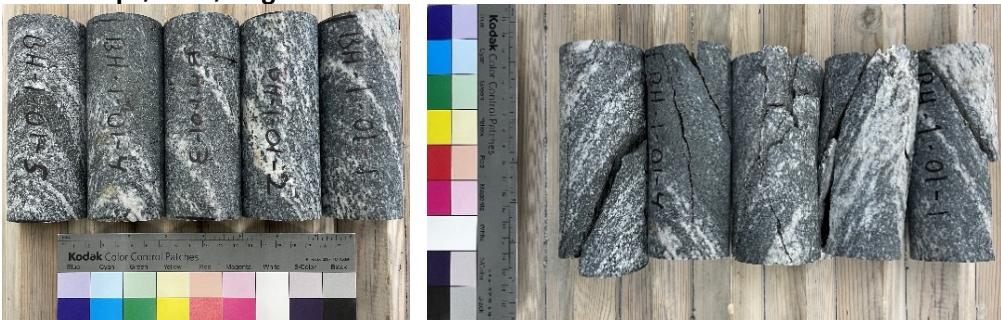
Bilder av prøver før og etter brudd

PRØVE ID: 2, BH-1-02, 248-250m **OPERATØR:** KFo
JOURNAL NR: 22125BM **TESTMASKIN:** Robcon/FTS
PROSJEKT NR: 102026821-125 **DATO:** 06.12.2022 til 08.12.2022
LOKALITET: Kongshaugstranda Renseanlegg **VANNINNHOLD:** Uspesifisert
BERGART: Granittisk gneis **LASTHASTIGHET:** 0,5 MPa/s
LASTRETNING: Parallelt med lagdeling **LAST E-MODUL:** 45 MPa

PRØVE	DIAMETER	LENGDE	VEKT	TID	LENGDE/DIA. FORHOLD	DENSITET	LYDHASTIGHET	E-MODUL	POISSON'S FORHOLD	TRYKKFASTHET	BRUDDVINKEL	BRUDDTYPE
												(visuell evaluering)
02-1	50,38	125,68	675,38	22,9	2,49	2696	5488	75,7	0,226	274,6	25	Skjærbrudd
02-2	50,38	125,68	677,54	23,9	2,49	2704	5259	66,6	0,190	293,8	20	Dobbeltskjærbrudd
02-3	50,38	125,68	674,06	23,4	2,49	2690	5371	66,6	0,193	263,7	20	Dobbeltskjærbrudd
02-4	50,38	125,78	675,42	23,4	2,50	2694	5375	69,0	0,185	290,4	19	Dobbeltskjærbrudd
02-5	50,38	125,78	674,72	23,4	2,50	2691	5375	64,4	0,180	271,7	23	Dobbeltskjærbrudd
GJENNOMSNITT						2695	5374	68,5	0,195	278,8	21	
STD. AVVIK						6	81	4,4	0,018	12,8	3

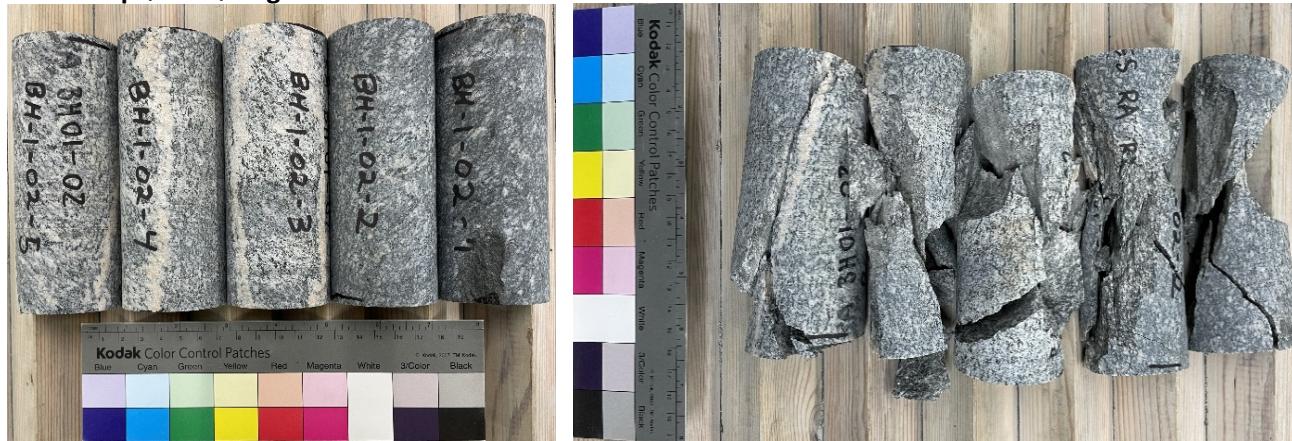
Bilder av prøver før og etter brudd

PRØVE ID: 4, BH-1-04, 117,5-118,5m **OPERATØR:** KFo
JOURNAL NR: 22125BM **TESTMASKIN:** Robcon/FTS
PROSJEKT NR: 102026821-125 **DATO:** 06.12.2022 til 08.12.2022
LOKALITET: Kongshaugstranda Renseanlegg **VANNINNHOLD:** Uspesifisert
BERGART: Granittisk gneis **LASTHASTIGHET:** 0,5 MPa/s
LASTRETNING: Parallelt med lagdeling **LAST E-MODUL:** 45 MPa

PRØVE	DIAMETER	LENGDE	VEKT	TID	LENGDE/DIA. FORHOLD	DENSITET	LYDHASTIGHET	E-MODUL	POISSON'S FORHOLD	TRYKKFASTHET	BRUDDVINKEL	BRUDDTYPE
												(visuell evaluering)
04-1	50,45	125,78	705,03	22,4	2,49	2804	5615	65,5	0,207	210,1	21	Mangfoldig skjærbrudd
04-2	50,45	125,78	706,88	22,9	2,49	2811	5493	66,6	0,188	221,9	20	Mangfoldig skjærbrudd
04-3	50,45	125,70	707,49	24,9	2,49	2816	5048	62,4	0,193	207,7	25	Mangfoldig skjærbrudd
04-4	50,45	125,70	708,02	23,4	2,49	2818	5372	66,0	0,196	218,1	21	Mangfoldig skjærbrudd
04-5	50,45	125,70	708,38	22,9	2,49	2819	5489	63,3	0,190	218,3	25	Mangfoldig skjærbrudd
GJENNOMSNITT						2814	5403	64,8	0,195	215,2	22	
STD. AVVIK						6	216	1,8	0,007	6,0	2

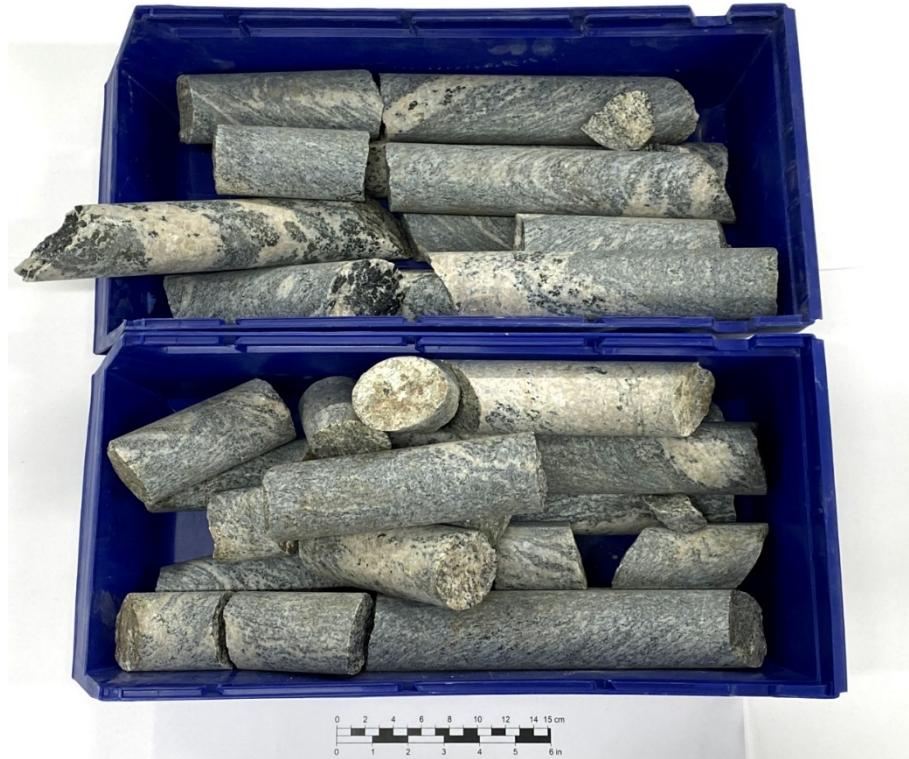
Prøve 3 merket " ID: "BH-1-03", dyp 270-275. LA/Mdv "

Los Angeles Koeffisient (LA)	19.6
------------------------------	------

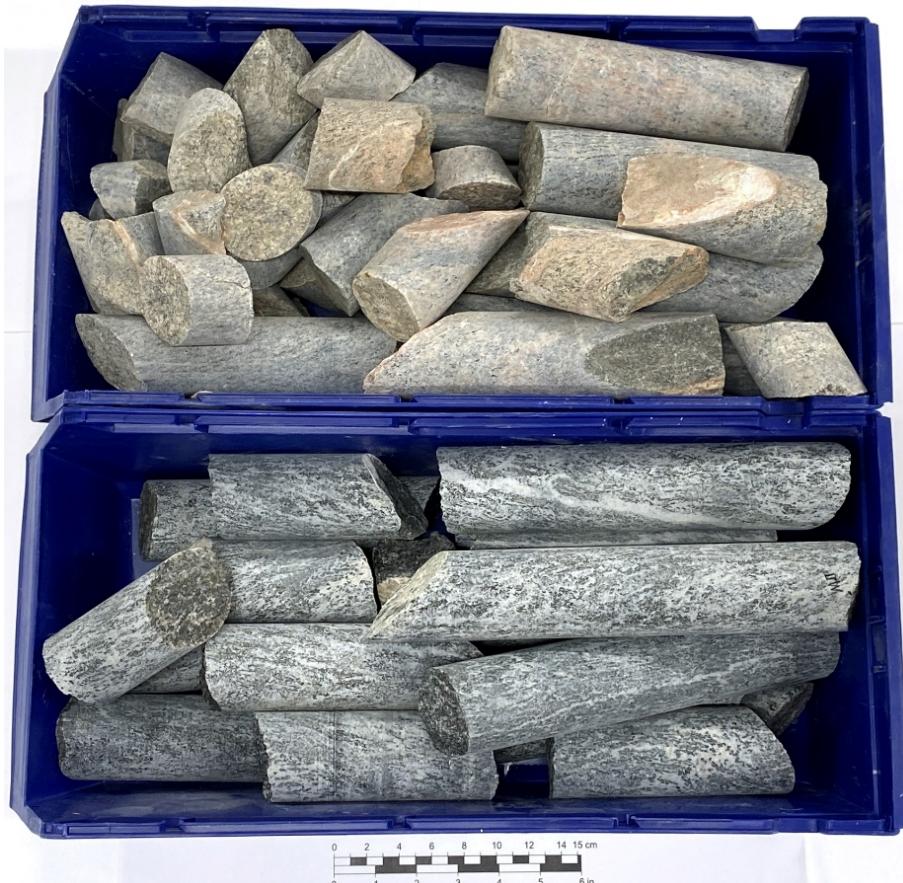
Prøve 5 merket " ID: "BH-1-05", dyp 65-70. LA/Mdv "

Los Angeles Koeffisient (LA)	17.8
-------------------------------------	-------------

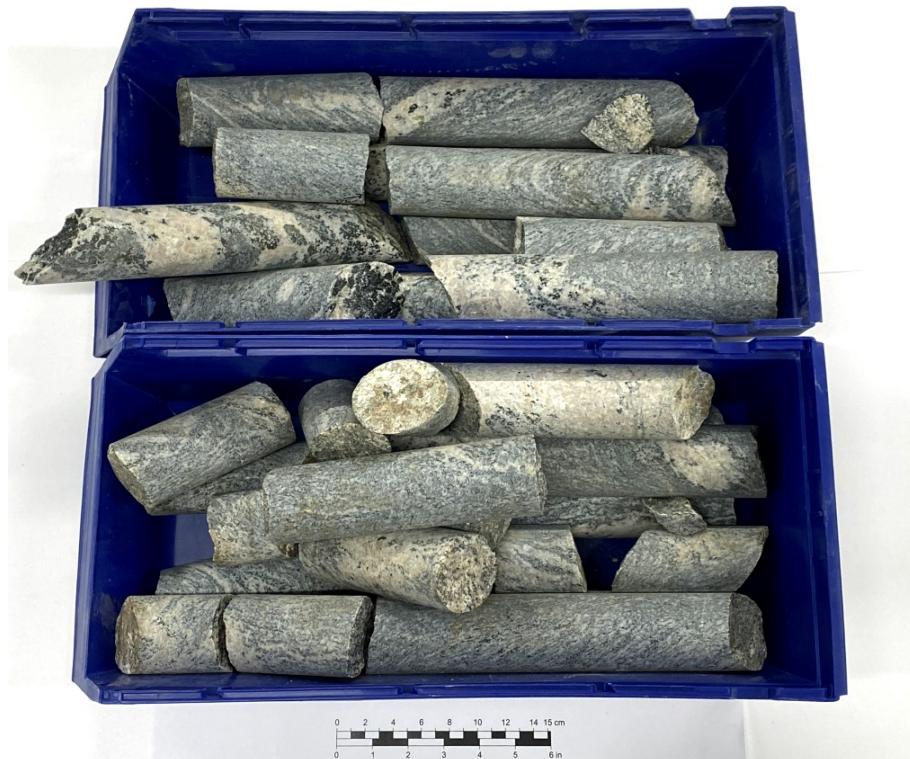
Prøve 3 merket "ID: "BH-1-03", dyp 270-275. LA/Mdv"

FRAKSJONER	VEKT PRØVE 1 [g]	VEKT PRØVE 2 [g]
10.0-12.5 mm (325 ± 1 g)	325	325
12.5-14.0mm (175 ± 1 g)	175	175
SUM	36	36
VEKT ETTER FORSØK	VEKT PRØVE 1 [g]	VEKT PRØVE 2 [g]
> 1.6 mm	464	464
< 1.6 mm	36	36
MICRO-DEVAL KOEFFISIENT	7,2	7,2
MIDDELVERDI		7,2

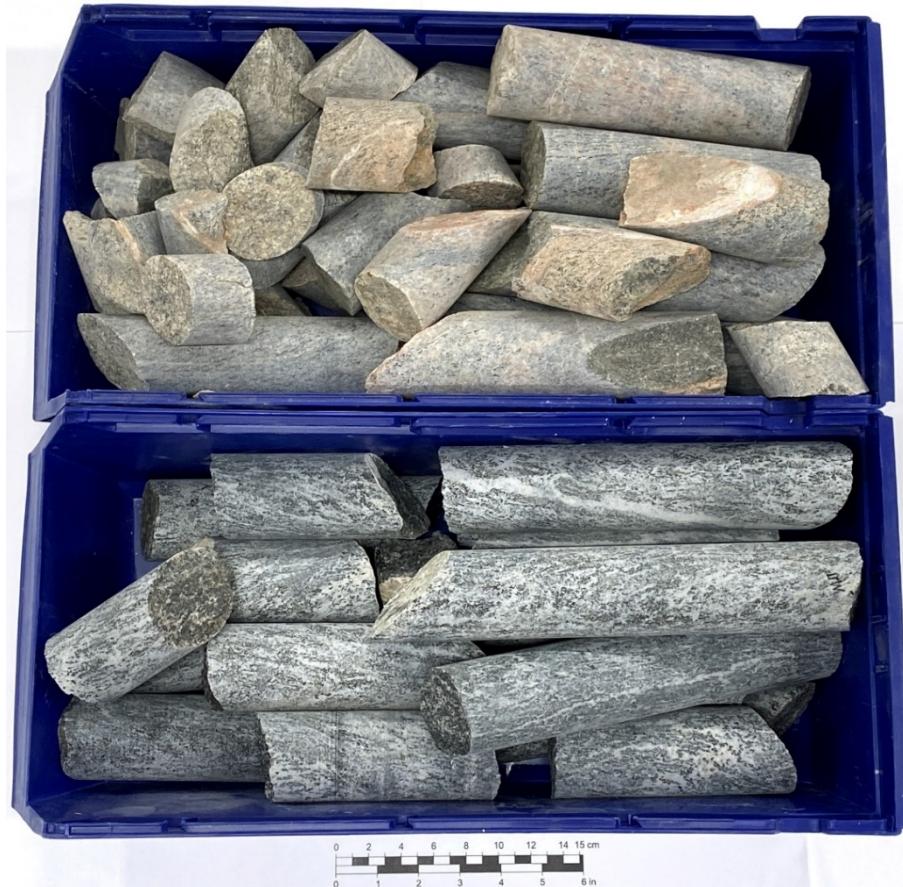
Prøve 5 merket "ID:"BH-1-05", dyp 65-70. LA/Mdv "

MICRO-DEVAL KOEFFISIENT	6,0	6,8
MIDDELVERDI		6,4

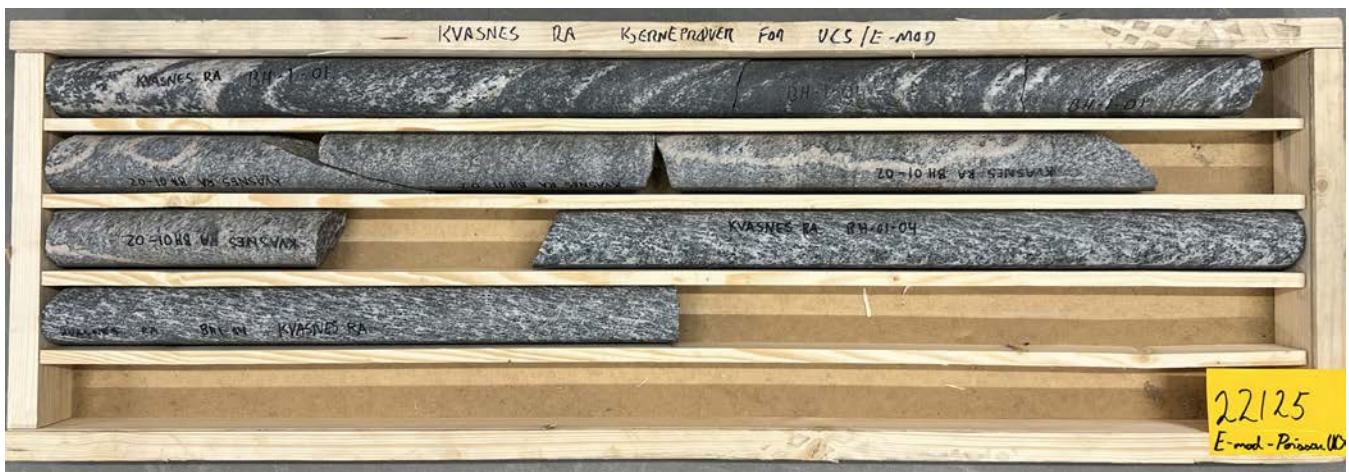
Mottatt kjernekasse med prøver til UCS, E-mod og Poisson's forhold merket ID: "BH-1-01", dyp 191-192.
UCS/E-mod, BH-1-02 ", dyp 248-250. UCS/E-mod og BH-1-04", dyp 117,5-118,5. UCS/E-mod"

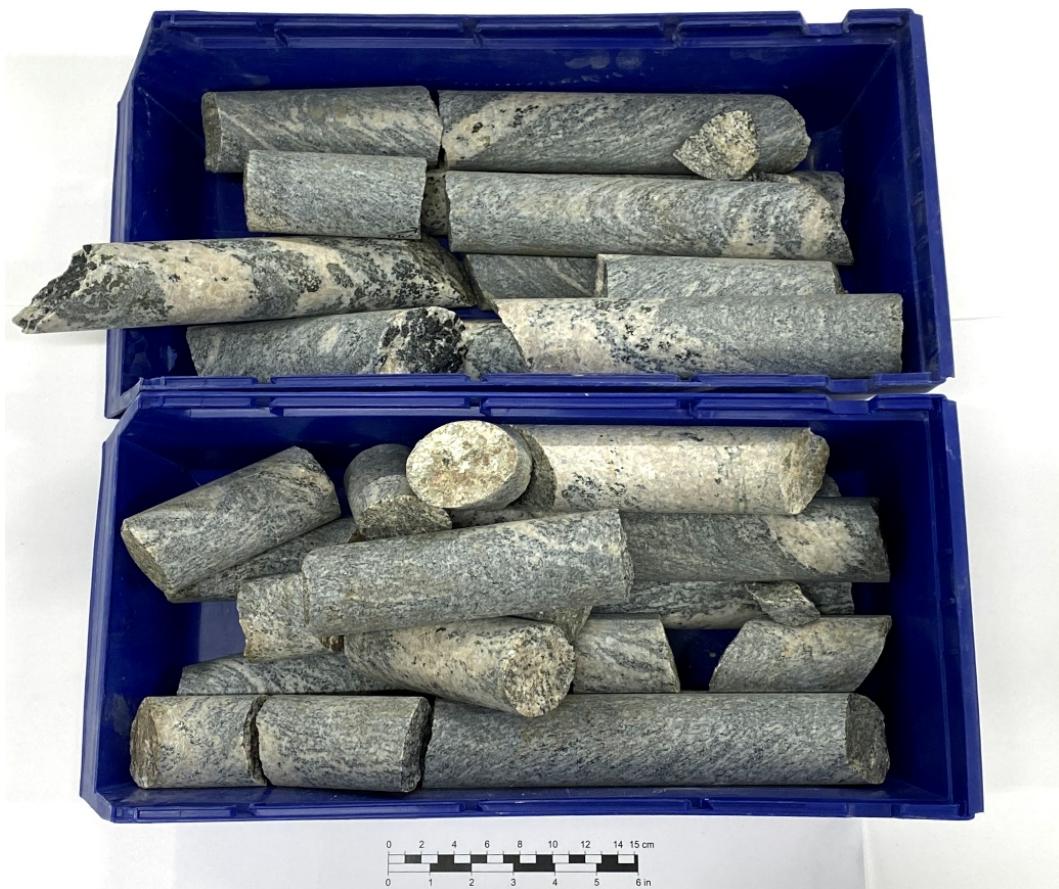
Prøve 3 merket " ID: "BH-1-03", dyp 270-275. LA/Mdv"

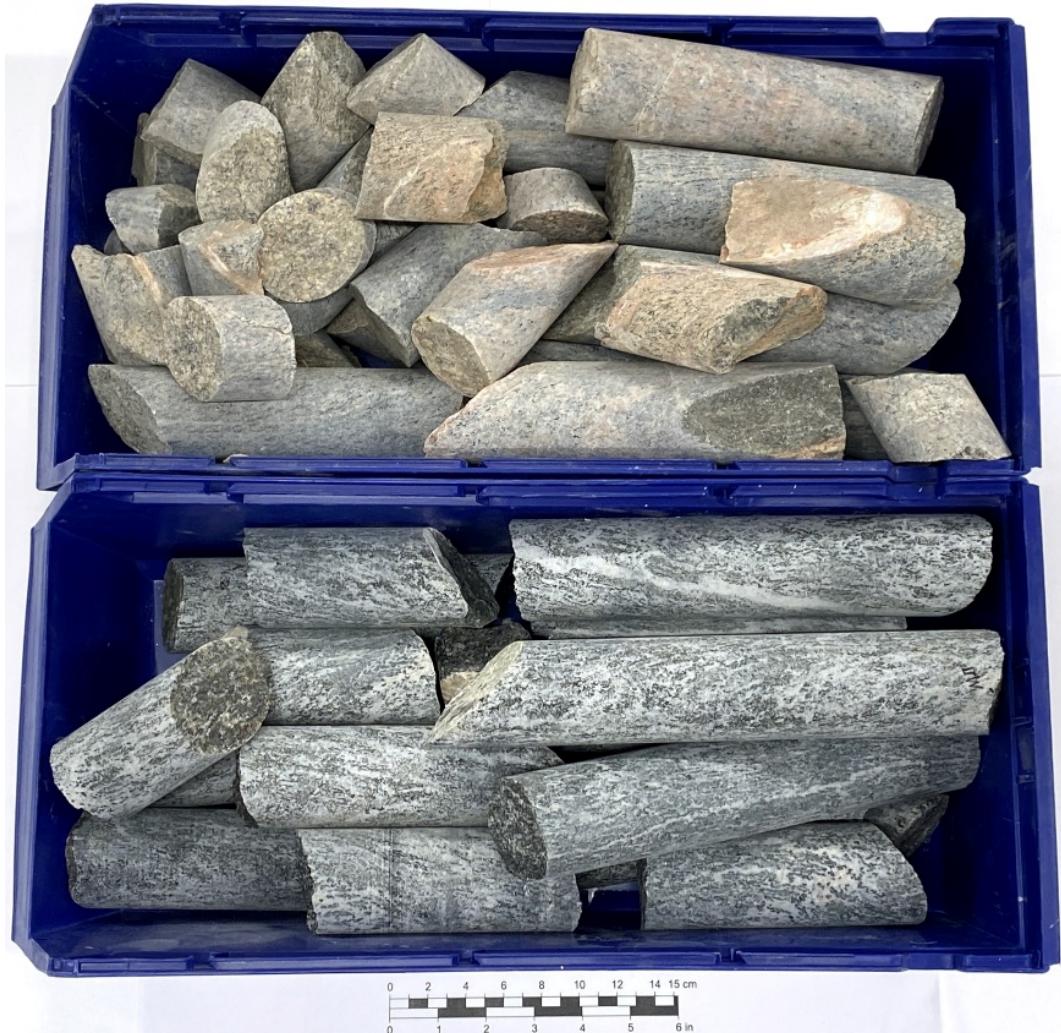
Prøve 5 merket "ID: "BH-1-05", dyp 65-70. LA/Mdv"

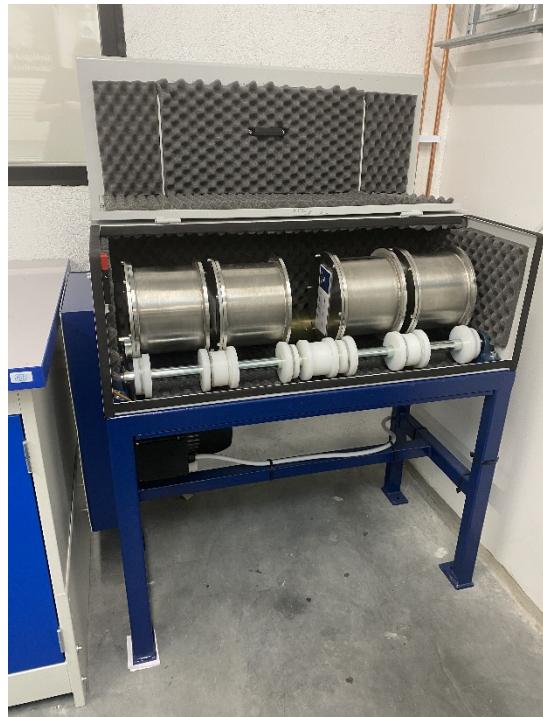
MATEST *micro-Deval* apparatur

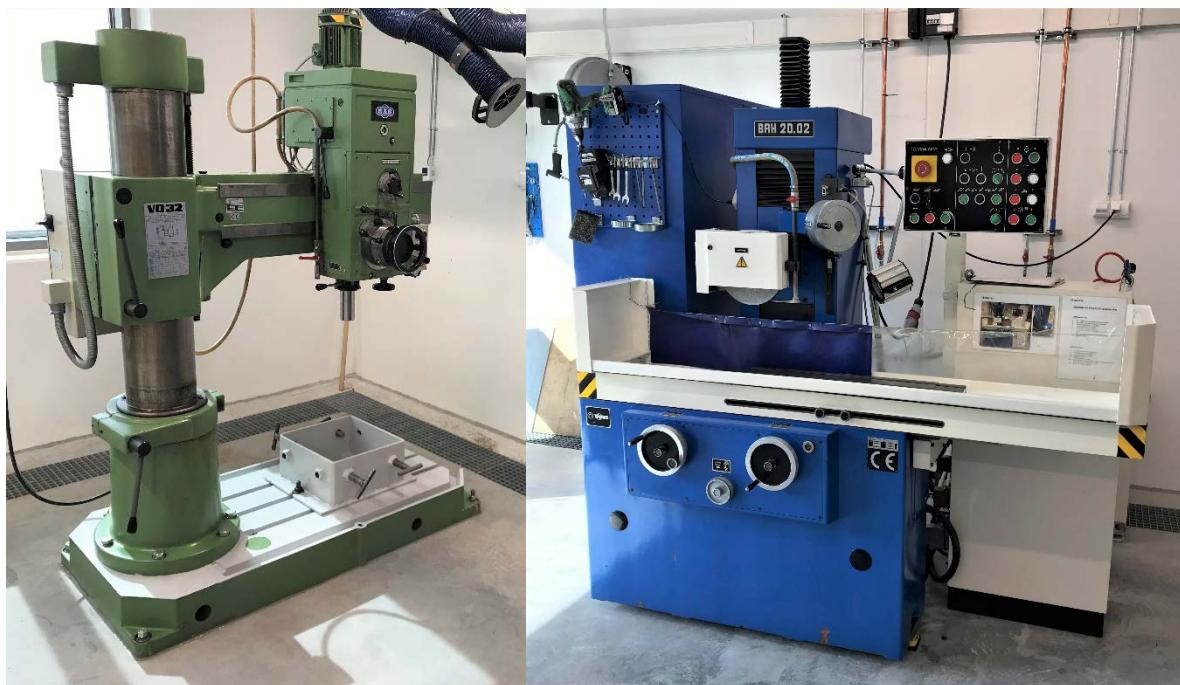
MAS VO32 Kjerneboremaskin og Kaspo plansliper.
