Kongshaugstranda RA

Datarapport kjerneboring

Oppdragsgiver:	Ålesund og Sula kommuner
Tittel på rapport:	Kongshaugstranda RA
Oppdragsnavn:	Kongshaugstranda RA
Oppdragsnummer:	637269-02
Utarbeidet av:	Ingvild Lausund og Henki Ødegaard
Oppdragsleder:	Cathrine Lyche
AVM dokumentkode:	AVM-20-G-RAP-002
Tilgjengelighet:	Åpen

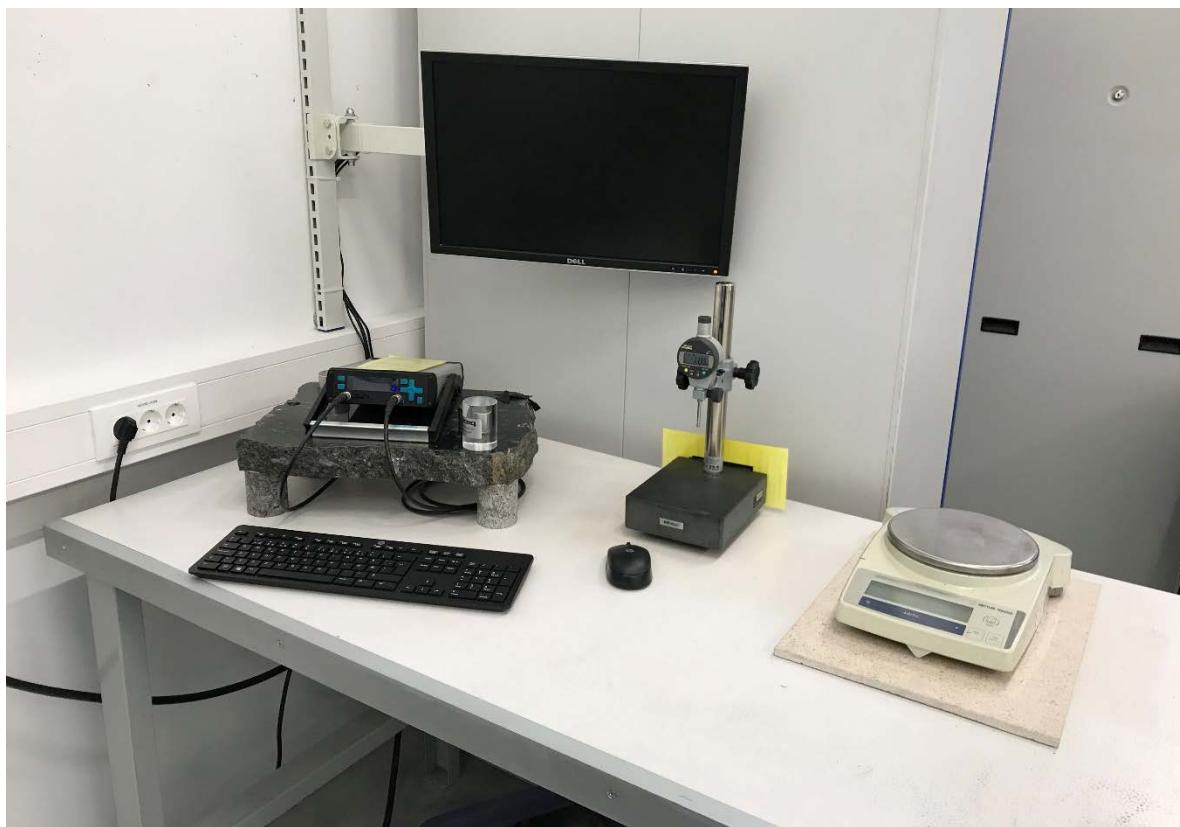
Pundit lab brukt til bestemmelse av lydhastighet, Mettler Toledo vekt og Mitutoyo skyvelære/høydemåler/planhetsmåler.

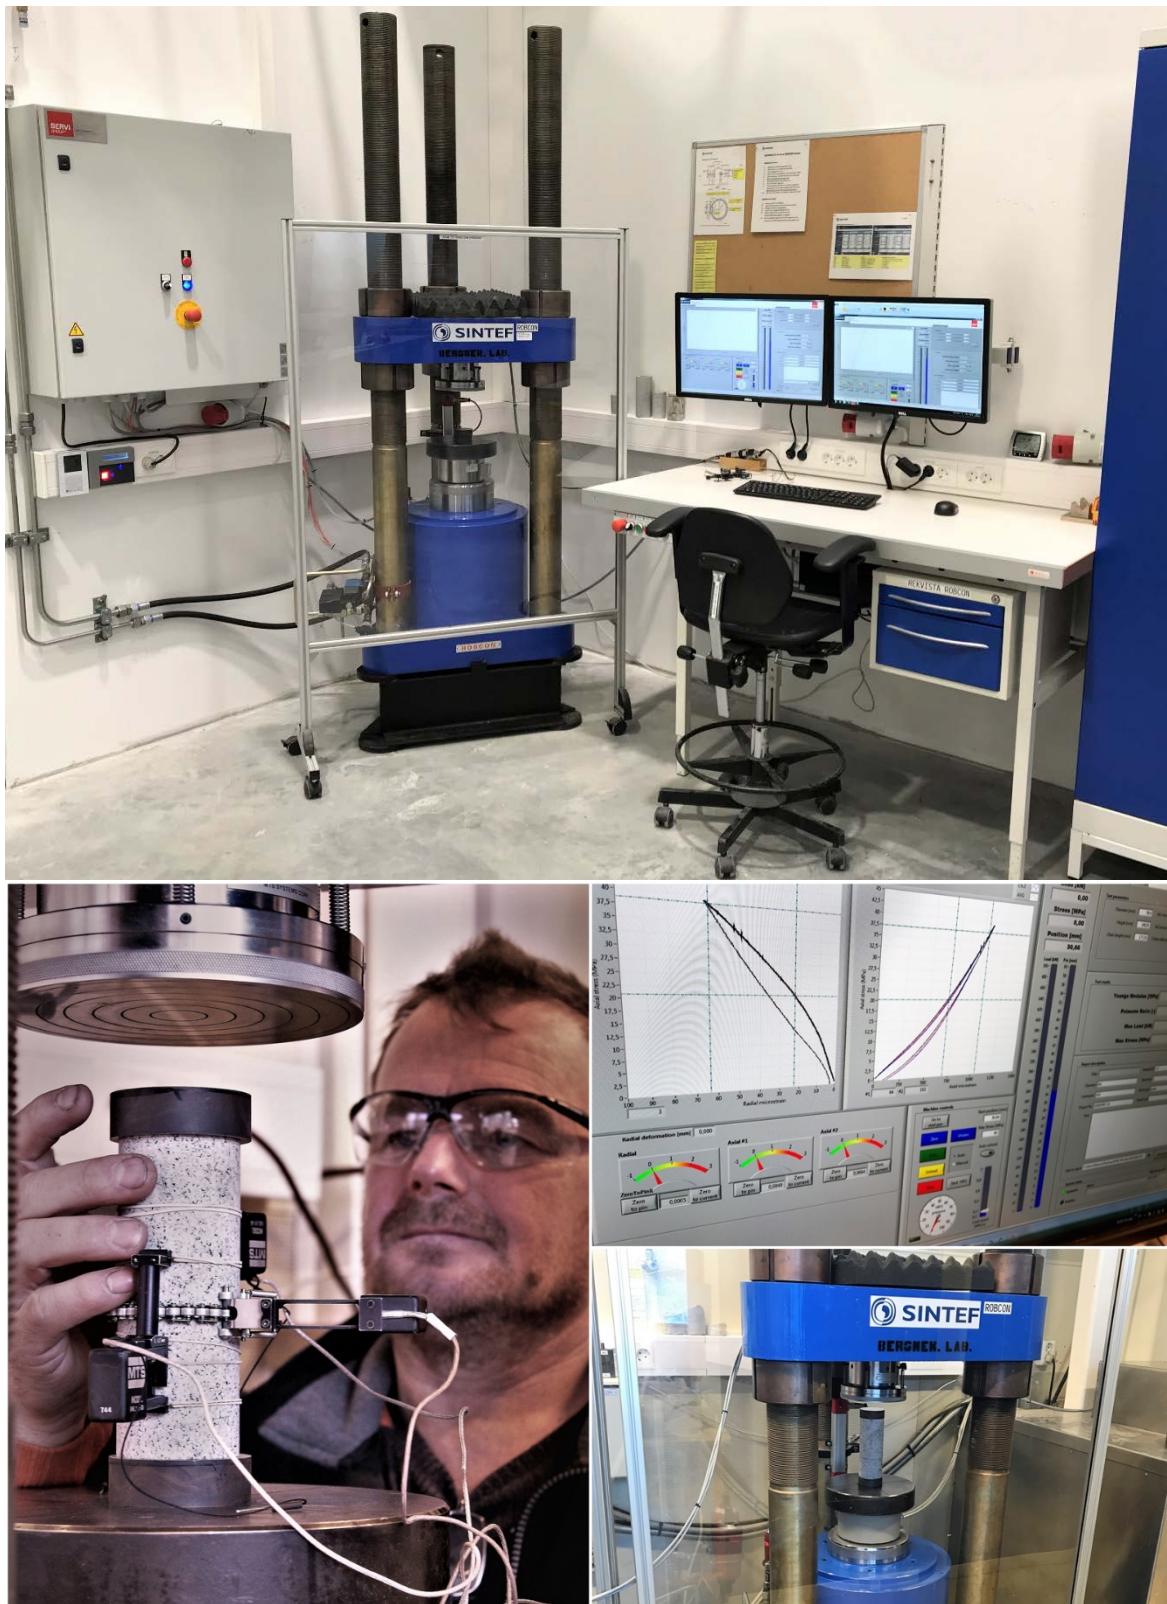
"Robcon" hydraulisk presse og datalogging for spenning-tøyningskurver brukt for bestemmelse av E-modul, Poisson`s forhold, enakssiell trykkfasthet og strekkfasthet (Brazililianer).
