ANALYSE OG TILTAKSPLAN FOR FREMMEDE ARTER
ved gravearbeid Stafsethneset, Ålesund

Graveområde	Stafsethneset, Ålesund	Gravemeldings nr.	
Entreprenør		epost	
Kontaktperson		telefon	
Tiltakshaver	Ålesund Kommune	epost	elin.nerem@norconsult.com
Kontaktperson	Elin Nerem	telefon	91694075
Ansvarlig for analyse	Sandal Parkdrift AS	epost	michiel@jesandal.no
Kontaktperson	Michiel Braakhekke	telefon	47477591

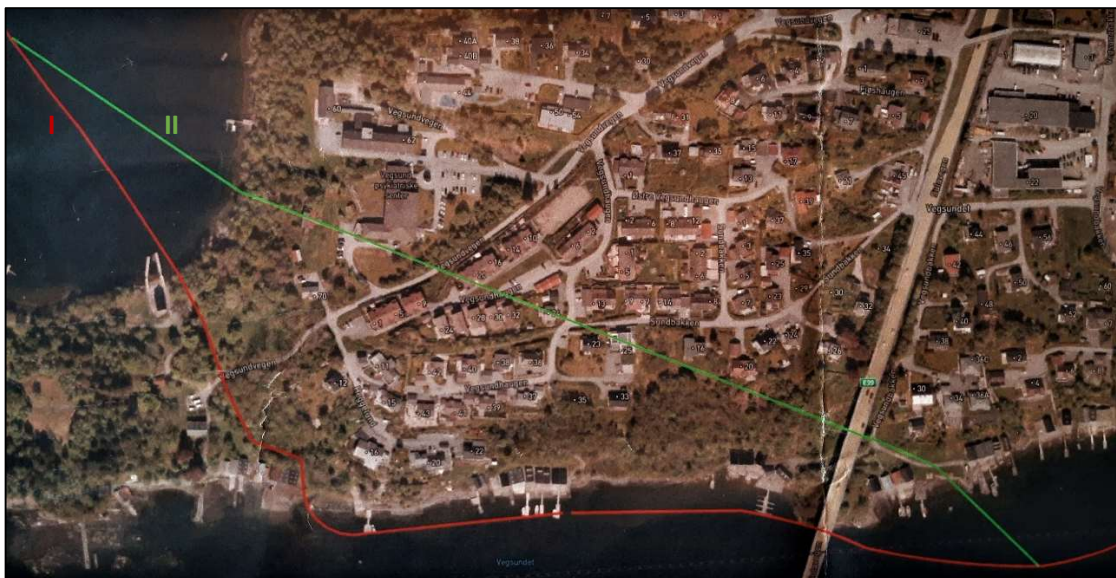
Figur 1. Kart fra oppdragsgiver som viser to mulige alternativer (I og II) for ny avløpsledning til Kvasnes.

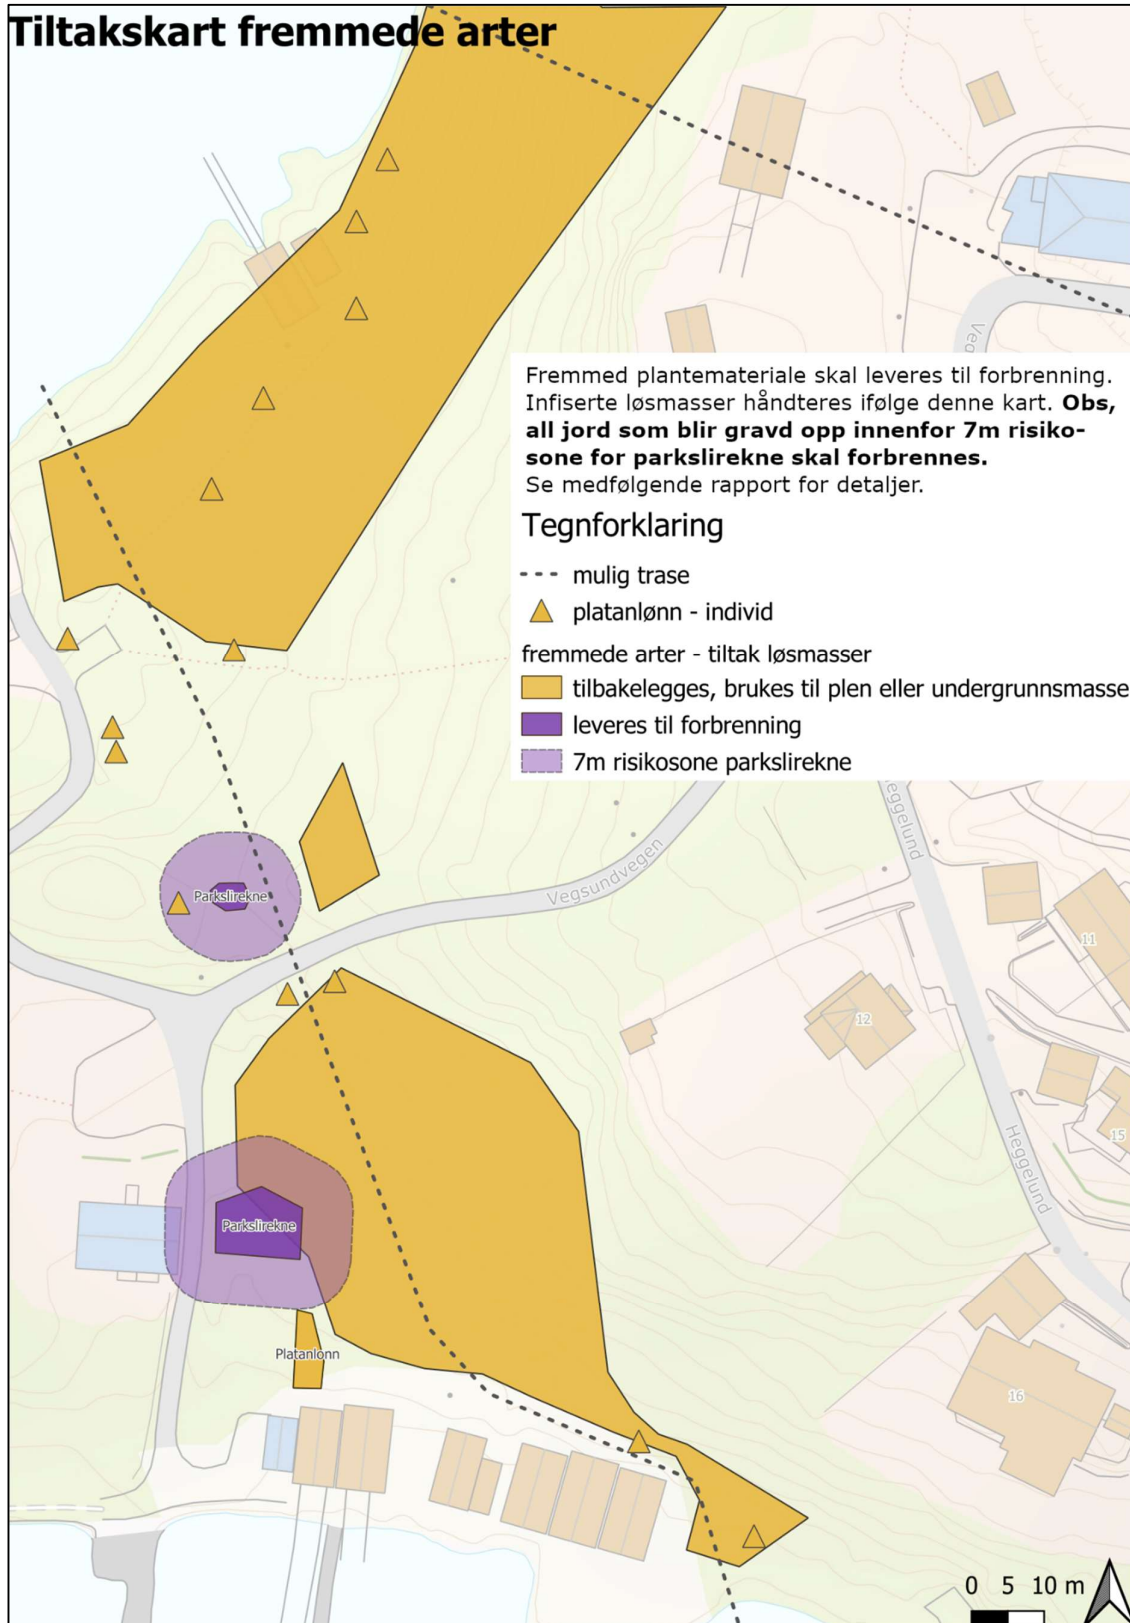
På Tiltakskartet (Figur 3) er alle observerte fremmede arter med aktuelt tiltak tegnet in.

Figur 3. Observerte fremmede arter med tiltak.

Alt plantemateriale fra parkslirekne skal leveres til forbrenning, uansett årstid. I tillegg leveres all jord som blir gravd opp innenfor den 7m risikosone til forbrenning (se Tiltakskart).
